Intraorale Reparatur von festsitzendem Zahnersatz

Dissertation
zur Erlangung des Grades eines Doktors der Zahnmedizin
dem Fachbereich Medizin der Universität Hamburg

Hamburg 2006

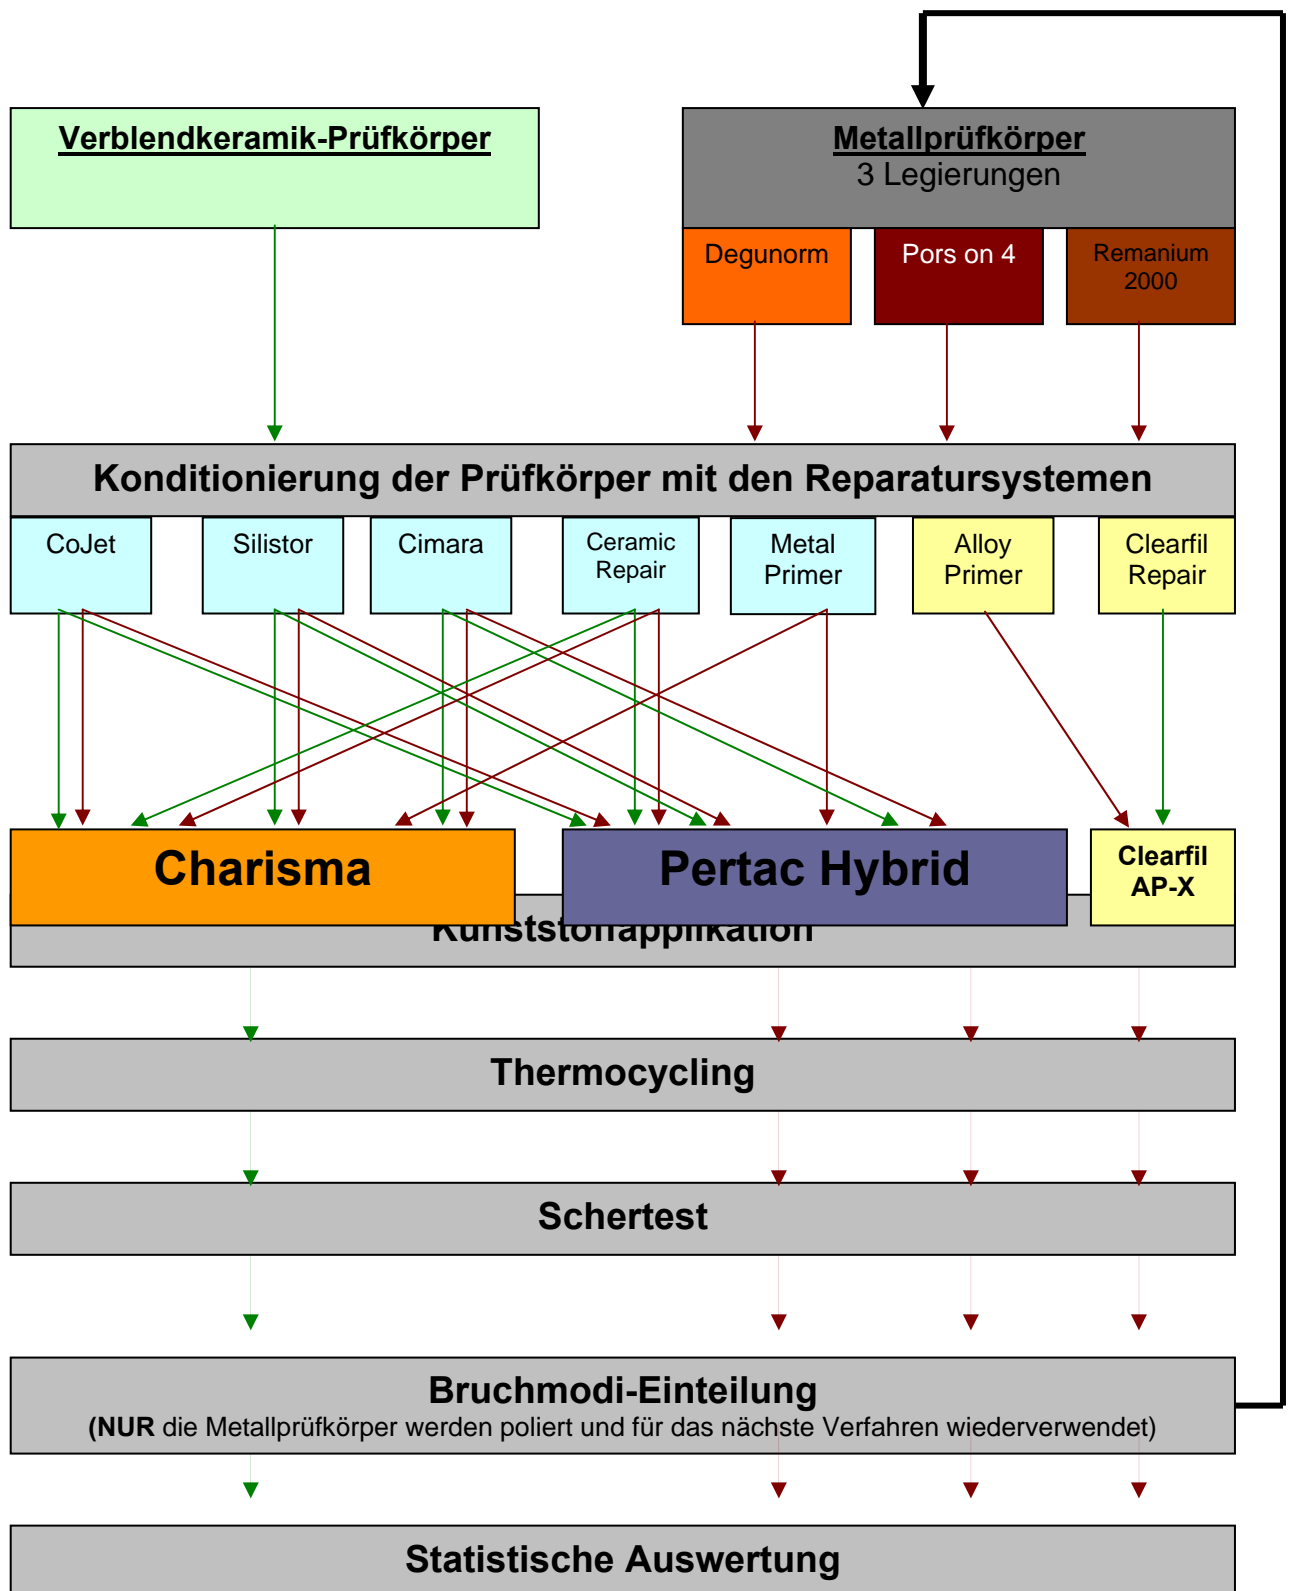
Abb.2: Das Versuchsdesign

Nach Applikation des Kunststoffes und 24 h Wasserlagerung wurden die Proben einem Thermocycling mit 5000 Zyklen zwischen 5° und 55°C von je 30 s Dauer unterzogen, bevor der Schertest durchgeführt wurde. Danach wurden die Bruchmodi bestimmt. Die Metallprüfkörper wurden anschließend poliert und einem erneuten Versuchsdurchgang zugeführt. Die verblendkeramischen Prüfkörper wurden nur einmal verwendet. Die Gruppengröße betrug n=5.

Die Keramik- sowie Metallprüfkörper wurden entsprechend dem Versuchsdesign mit den Reparatursystemen bearbeitet (Abb. 2 und Tab. 3 in Abschnitt 4.1). Das Aufbringen der Verbundschichten sowie die Polymerisation der Reparaturkunststoffe erfolgte in allen Fällen nach Herstellerangaben im Anschluss an die Vorbehandlung der Oberflächen. Die fünf Reparatursysteme CoJet, Silistor, Cimara, Ceramic Repair und Metal Primer wurden sowohl mit den Reparaturkunststoffen Charisma als auch mit Pertac Hybrid beschichtet, nur die Reparatursysteme Clearfil Repair und Alloy Primer erhielten den Aufbau mit Clearfil.

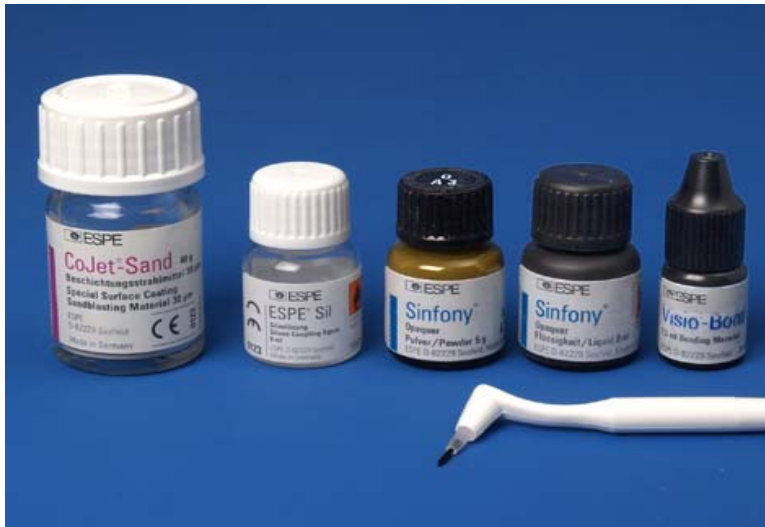
Abb. 5: Reihenfolge der Hilfsmittel des CoJet® -Systems von links nach rechts.

Das CoJet[®] -System wurde auf den Metall- und Keramikprüfkörpern angewendet (Abb. 5). Die Applikationsfläche wurde mit dem Handstrahlgerät (RONDOflex 2013, Abb. 6), welches das **Strahlmittel** vom CoJet-Sand (Korngröße 30 µm Korund und Siliziumoxid) enthielt, 15 Sekunden sandgestrahlt. Der Prüfkörper wurde dazu mittels einer Arterienklemme fixiert. Es wurde sorgfältig darauf geachtet, dass die Oberfläche nach der Konditionierung nicht mehr berührt wurde. Die Applikationsfläche wurde mit einer dünnen Schicht **ESPE-Sil** bestrichen und 5 Minuten bei Raumtemperatur getrocknet. Die konditionierte Fläche der Metallprüfkörper wurde nach der Silanisierung mit Opaker abgedeckt. Der **Opaker** wurde in einem Verhältnis von 1:1 mit einem Spatel 45 Sekunden angemischt und **nur** auf die Metallfläche aufgetragen. Bei den Keramikoberflächen wurde kein Opaker verwendet. Der Opaker wurde nach der Applikation 10 Sekunden lichtgehärtet. Im nächsten Schritt wurde bei beiden Prüfkörperarten mit einem Pinsel eine dünne Schicht **Visio-Bond** auf die Defektfläche aufgetragen und 20 Sekunden lichtgehärtet. Dann wurden die **Kunststoffe** Charisma bzw. Pertac Hybrid entsprechend dem Protokoll mit Hilfe einer Schablone in der bereits beschriebenen Zylinderform appliziert.

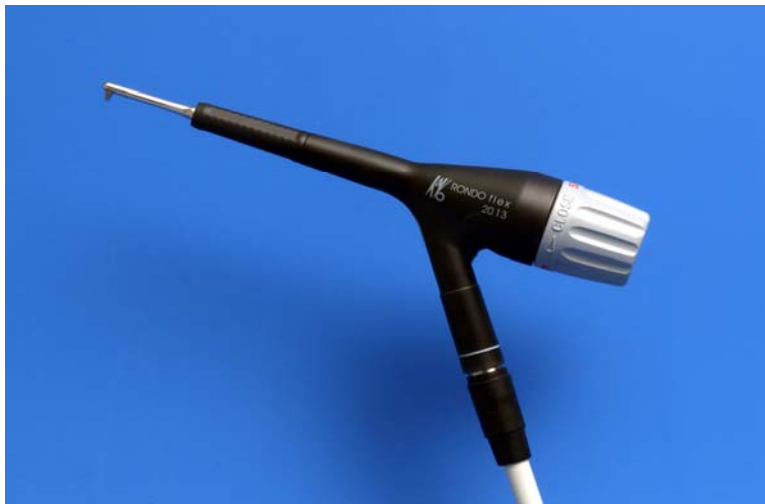
Abb. 6: Das Handstrahlgerät (RONDOflex 2013, KaVo) für das Rocatec-System

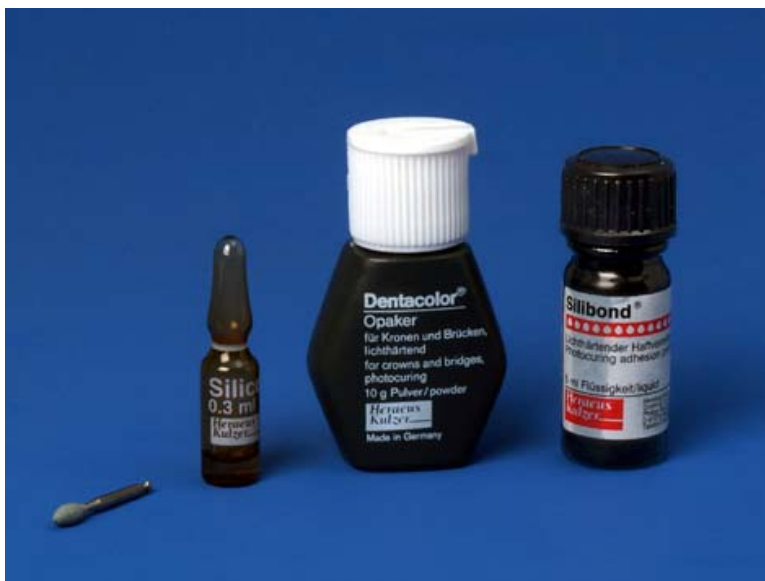
Abb. 7: Reihenfolge der Hilfsmittel des Silistor-Systems von links nach rechts.

Silistor (Kulzer Hereaus) wurde bei den Metall- und Keramikprüfkörpern angewendet (Abb. 7). Mit Hilfe des beigefügten **Spezienschleifers K1** wurde die Oberfläche bei 8.000 U/Min. druckarm und **trocken** bearbeitet. Anschließend wurde die Applikationsfläche mit dem beiliegenden Kurzhaarpinsel **trocken** abgebürstet und mit einem frischen Pinsel **Silicer** aus der Einmal- Ampulle auf die jetzt staubfreien Fügeflächen hauchdünn aufgetragen. Diese Schicht wurde zwei Minuten an der Luft getrocknet. Nach der Applikation des Silicers wurden die Metallprüfkörper jeweils mit dem aus Silibond und Dentacolor-Opaker-Pulver (Volumenverhältnis 1:1)

angerührten **Opaker** beschickt und 40 Sekunden mit einem Handlichtgerät polymerisiert. Bei den Keramikoberflächen wurde kein Opaker verwendet. Mit einem frischen Pinsel wurde **Silibond** sehr dünn auf den silanisierten Flächen verteilt und 20 Sekunden mit dem Polymerisationsgerät POLYlux 2 polymerisiert. Auf diese Versiegelungsschicht wurden die **Kunststoffe** Charisma bzw. Pertac Hybrid entsprechend dem Protokoll mit Hilfe einer Schablone in der bereits beschriebenen Zylinderform aufgetragen und polymerisiert.

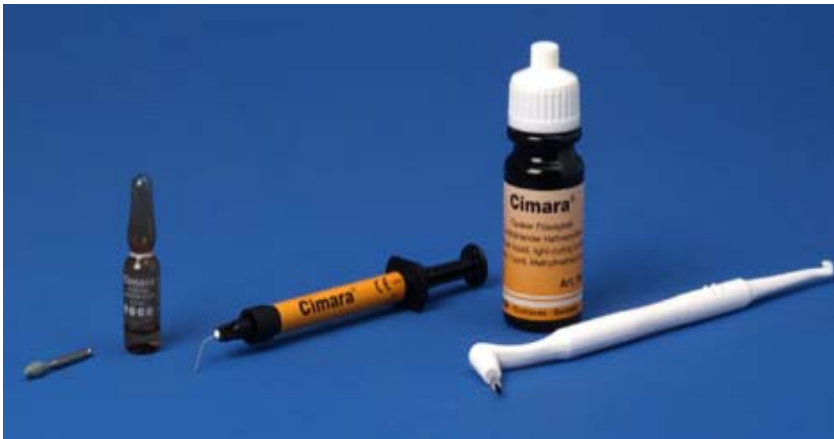
Abb. 8: Reihenfolge der Hilfsmittel des Cimara-Systems von links nach rechts.

Die Metalloberfläche wurde mechanisch mit einem universellen Korundschleifer gereinigt und aufgeraut. Die Keramikoberfläche wurde mit dem beigefügtem **Cimara-Schleifkörper** bei 8.000 U/Min. druckarm und **trocken** bearbeitet, um eine von Schleifrückständen und Keramiktrümmern freie Fläche zu erhalten. Diese wurde anschließend mit dem beigefügten Kurzhaarpinsel sorgfältig trocken abgebürstet. Aus der Ampulle wurde mit einem frischen Pinsel dünn **Cimara Haftsilan** aufgetragen. Die Schicht wurde 2 Minuten an der Luft ohne Verwendung

des Luftbläusers getrocknet. Nur bei Metallprüfkörpern wurde als nächstes der **Opaker LC** auf die konditionierte Metalloberfläche aufgetragen und mit einem Pinsel dünn verteilt. Bei den Keramikoberflächen wurde kein Opaker verwendet. Anschließend wurde mit der Halogenlampe 40 Sekunden lichtgehärtet. Danach wurde die Fläche mit **reiner Opakerflüssigkeit** dünn überzogen und 20 Sekunden mit dem Polymerisationsgerät POLYlux 2 polymerisiert. Als letztes wurden die **Kunststoffe** Charisma bzw. Pertac Hybrid entsprechend dem Protokoll mit Hilfe einer Schablone in der bereits beschriebenen Zylinderform appliziert.

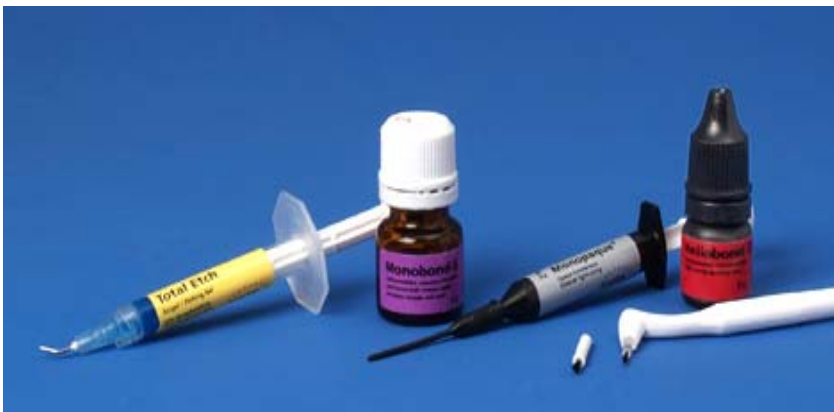
Abb. 9: Reihenfolge der Hilfsmittel des Ceramic Repair-Systems von links nach rechts.

Ceramic Repair (Vivadent) wurde auf den Metall- und Keramikprüfkörpern angewendet (Abb. 9). Die Applikationsoberfläche wurde unter Wasserkühlung mit einem Diamantschleifer mit 100 µm Körnung in Eiform (Komet, Lemgo, REF 379314023) aufgeraut. Anschließend wurde das Arbeitsfeld mit ölfreier Luft getrocknet. Nach der Vorbereitung wurde auf die gesamte Fläche **Total Etch** aufgetragen und 15 Sekunden belassen, danach gründlich mit Wasser gespült und mit ölfreier Luft getrocknet. Anschließend erfolgte die Silanisierung mit **Monobond-S**, indem es zunächst aufgetragen und nach 60 Sekunden mit ölfreier Luft getrocknet wurde. Die Metallprüfkörper wurden mit **Monopaque** (max. Schichtstärke

von 0,5 mm) abgedeckt und 40 Sekunden lichtgehärtet. Bei den Keramikoberflächen wurde kein Opaker verwendet. Danach wurde die gesamte Fläche mit einer dünnen Schicht **Heliobond** überzogen, mit ölfreier Luft die Überschüsse von **Heliobond** entfernt und 20 Sekunden mit dem Polymerisationsgerät POLYlux 2 lichtgehärtet. Als letztes wurden die **Kunststoffe** Charisma bzw. Pertac Hybrid entsprechend dem Protokoll mit Hilfe einer Schablone in der bereits beschriebenen Zylinderform appliziert.

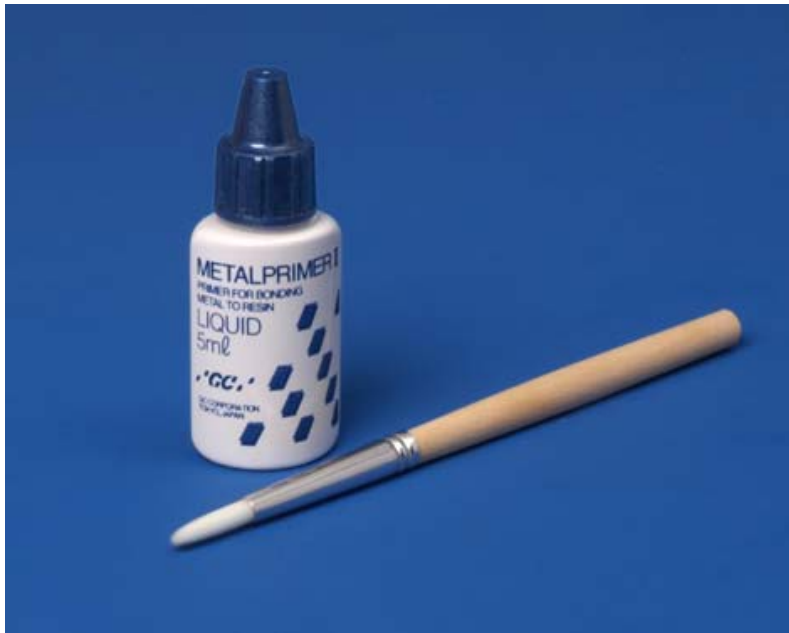
Abb. 10: Metalprimer mit Pinsel

Metallprimer (GC) ist ein Reparatursystem für Metallfrakturen (Abb. 10). Die Metallprüfkörper wurden mit einem knospenförmigen mitgelieferten Karbidbohrer beschliffen und danach mit wasser- und ölfreier Luft von Verunreinigungen befreit. Mit dem beiliegenden Pinsel wurde eine dünne Schicht **Metalprimer** auf die Klebefläche aufgetragen und die Trocknung abgewartet. Der Opaker **c&b opaque** wurde in üblicher Weise aufgetragen und 40 Sekunden mit dem Polymerisationsgerät POLYlux 2 lichtgehärtet. Danach wurden die **Kunststoffe** Charisma bzw. Pertac Hybrid entsprechend dem Protokoll mit Hilfe einer Schablone in der bereits beschriebenen Zylinderform appliziert.

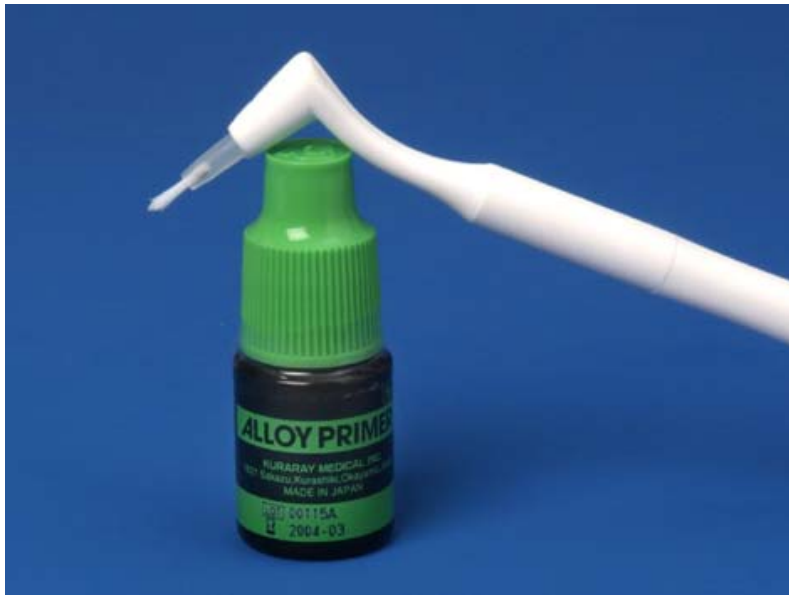
Abb.11: Alloy Primer mit Pinsel

Alloy Primer (Kuraray) ist ein Reparatursystem für Metallfrakturen (Abb.11). Für die Benutzung des Alloy Primers wurden die Metallprüfkörper mit einem Diamantschleifer mit 100 µm Körnung in Eiform (Komet, Lemgo, REF 379314023) aufgeraut und anschließend mit Wasser abgewaschen und mit ölfreier Luft abgetrocknet. Danach wurden die Metallprüfkörper mit einem Pinsel in einer dünnen Schicht mit **Alloy Primer** (Kuraray) überzogen. Es wurde einige Sekunden abgewartet bis die Schicht getrocknet war. Nach der Trocknungszeit wurde in üblicher Weise der **Clearfil™ ST Opaquer** aufgetragen und 40 Sekunden mit dem Polymerisationsgerät POLYlux 2 lichtgehärtet. Zuletzt wurde der **Kunststoff** Clearfil mit Hilfe einer Schablone in der bereits beschriebenen Zylinderform aufgetragen.

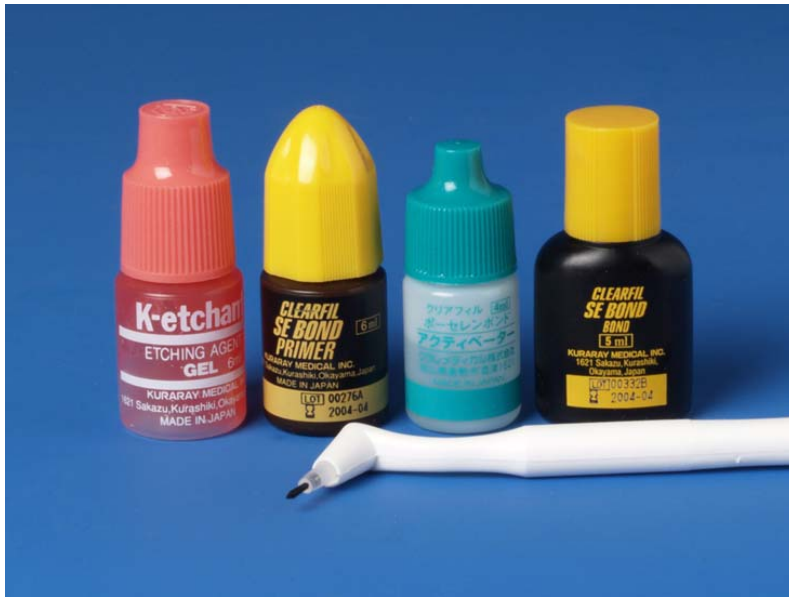
Abb. 12: Reihenfolge der Hilfsmittel des Clearfil™ Repair -Systems von links nach rechts

Clearfil™ Repair wurde ausschließlich an Keramikprüfkörpern angewendet (Abb. 12). Auf die Keramikprüfkörper wurde erst das **K-Etchant Gel** aufgetragen. Es wurde nach fünf Minuten Einwirkzeit ausgespült und mit ölfreier Luft getrocknet. **Clearfil™ SE Bond Primer** und **Clearfil™ Porcelain Bond Activator** wurden unmittelbar vor der Verarbeitung in einem Mischsteller gemischt. Die Mischung wurde mit einem Pinsel auf die konditionierte Fläche aufgetragen. Nach 5 Sekunden wurde die Mischung mit einem leichten Luftstrom verblasen. Danach wurde das Bond von **Clearfil™ SE Bond** auf die gesamte konditionierte Fläche aufgetragen und mit einem leichten Luftstrom ein gleichmäßiger Film gebildet und 10 Sekunden mit dem Polymerisationsgerät POLYlux 2 lichtgehärtet. Als letztes wurde der **Kunststoff** Clearfil mit Hilfe einer Schablone in der bereits beschriebenen Zylinderform appliziert.

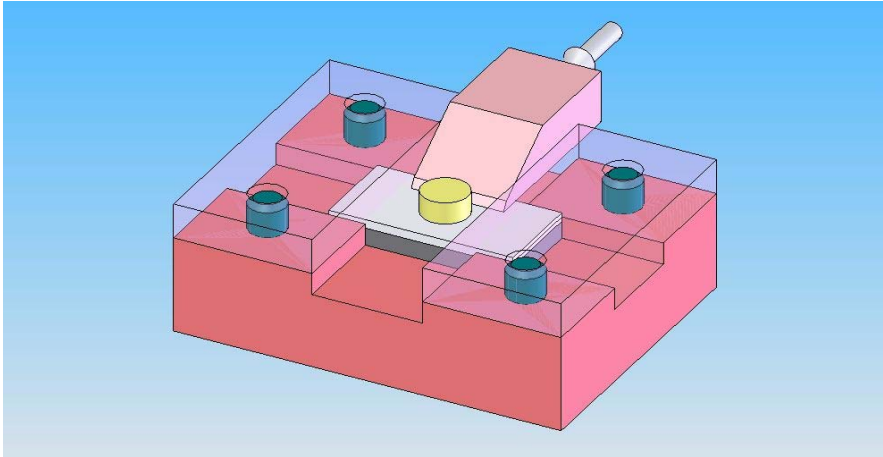
Abb. 13: Schematische Darstellung des Schertests

Universalprüfmaschine (Zwick 1120, Ulm) mit einer 500 N - Messzelle und eine Vorschubgeschwindigkeit von 0,5 mm/Min. untersucht. Das Einspannen des Prüfkörpers und das Ansetzen des Stößels zum Abscheren ist in Abbildung 13 schematisch dargestellt.

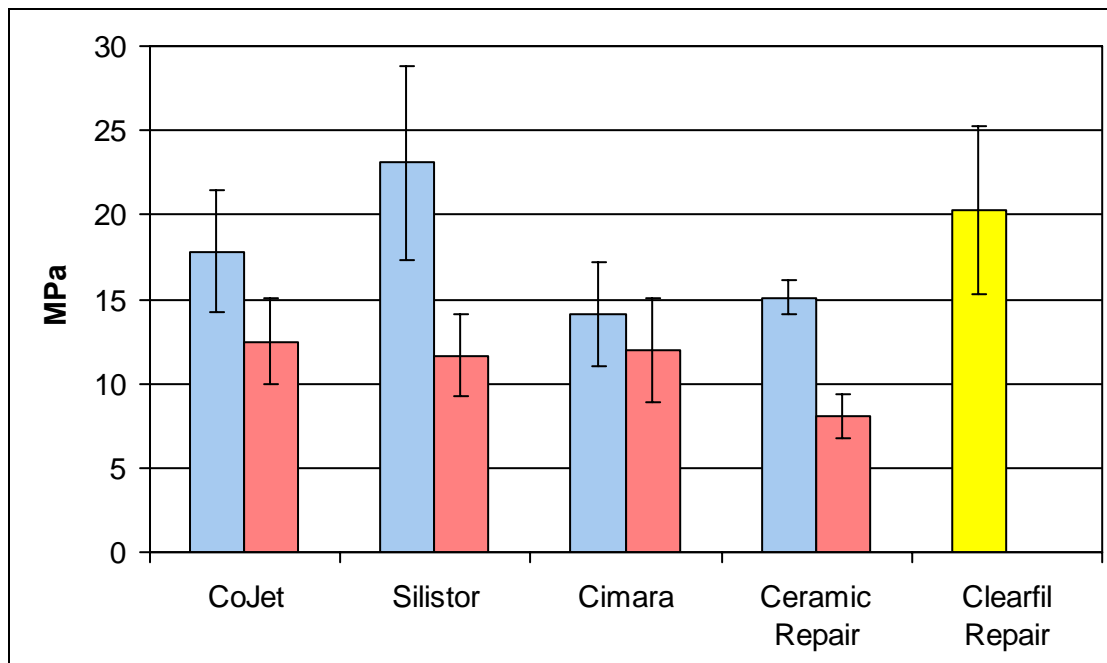
Abb. 13: Die Haftfestigkeiten der drei Kunststoffe mit den verschiedenen Reparatursystemen auf Keramik sind dargestellt. Die blauen Säulen zeigen die Werte mit Charisma, die roten Säulen die Werte mit Pertac Hybrid und die gelbe Säule die von Clearfil.

Mit allen untersuchten Reparatursystemen und Kunststoffen wurden messbare Werte erzielt. Unterschiede waren nicht nur zwischen den einzelnen Reparatursystemen, sondern auch zwischen den verwendeten Reparaturkunststoffen zu beobachten. Die höchsten Werte wurden mit dem Reparatursystem Silistor in Kombination mit Charisma ($23,1 \pm 5,8$ MPa) und die niedrigsten Werte mit dem Reparatursystem Ceramic Repair in Kombination mit Pertac-Hybrid ($8,1 \pm 1,3$ MPa) ermittelt (Abb. 13). Die signifikanten Differenzen zwischen den Kunststoffen sind in Tab. 4 und zwischen den Reparatursystemen in den Tab. 5 und 6 angegeben. Signifikante Unterschiede zwischen den Kunststoffen Charisma und Pertac-Hybrid bestanden nur bei den Reparatursystemen Silistor und Ceramic Repair. Beim CoJet -System und Cimara waren die Unterschiede nicht signifikant.

Für das CoJet –System mit Charisma wurden Werte von $17,8 \pm 3,6$ MPa und für Clearfil Repair mit Clearfil von $20,3 \pm 5,0$ MPa erzielt. Diese waren nicht signifikant unterschiedlich gegenüber den anderen Reparatursystemen. Silistor unterschied sich signifikant von Cimara ($14,1 \pm 3,1$ MPa) und Ceramic Repair ($15,1 \pm 1,0$ MPa) mit Charisma.

Die Messwerte vom CoJet –System ($17,8 \pm 3,6$ MPa), Silistor ($23,1 \pm 5,8$ Mpa) und Cimara ($14,1 \pm 3,1$ MPa) mit Pertac-Hybrid waren signifikant höher als die von Ceramic Repair ($15,1 \pm 1,0$ MPa) und signifikant niedriger als die von Clearfil Repair ($20,3 \pm 5,0$ MPa).

Bei der Beurteilung der Bruchmodi wurden von 25 Keramikprüfkörpern 14 Prüfkörper mit kohäsiver Fraktur, fünf Prüfkörper mit adhäsiver Fraktur und sechs Prüfkörper mit Mischfraktur festgestellt.

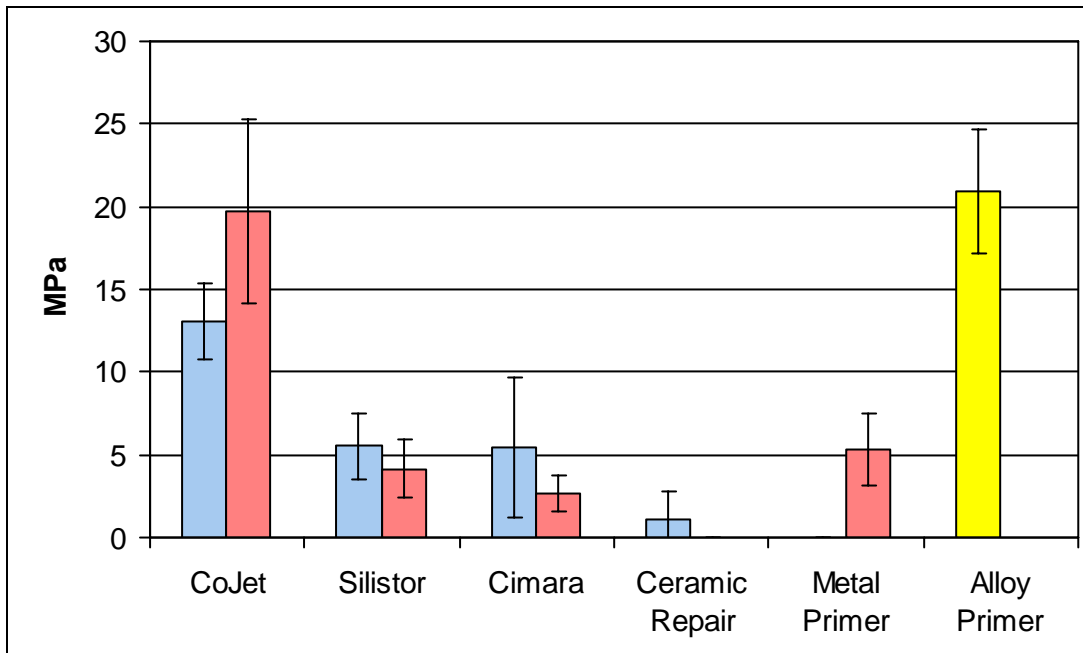
Abb. 14: Die Haftfestigkeiten der drei Kunststoffe mit den verschiedenen Reparatursystemen sind dargestellt. Die blauen Säulen zeigen die Werte mit Charisma, die roten Säulen die Werte mit Pertac Hybrid und die gelbe Säule die von Clearfil.

Die untersuchten Reparatursysteme und Kunststoffe auf Degunorm lieferten bis auf Ceramic Repair und Metal Primer messbare Ergebnisse. Mit Ceramic Repair brachen einige Prüfkörper mit Charisma und alle mit Pertac-Hybrid schon nach dem Thermocycling auseinander, bevor sie dem Schertest unterzogen werden konnten. Bei Verwendung von Metal Primer brachen die Prüfkörper nur mit Charisma vorzeitig. Daher liegen bei Ceramic Repair mit Pertac-Hybrid und Metal Primer mit Charisma die Werte bei 0 MPa. Beim Alloy Primer wurden die höchsten Werte von $20,9 \pm 3,7$ MPa mit Clearfil erzielt, gefolgt vom CoJet -System mit Pertac-Hybrid mit Werten von $19,7 \pm 5,6$ MPa (Abb. 14).

Die Bruchmodusbestimmung ergab auf Degunorm bei den meisten Prüfkörpern adhäsive Frakturen. Beim CoJet -System mit Pertac-Hybrid wurden ausschließlich Mischfrakturen festgestellt.

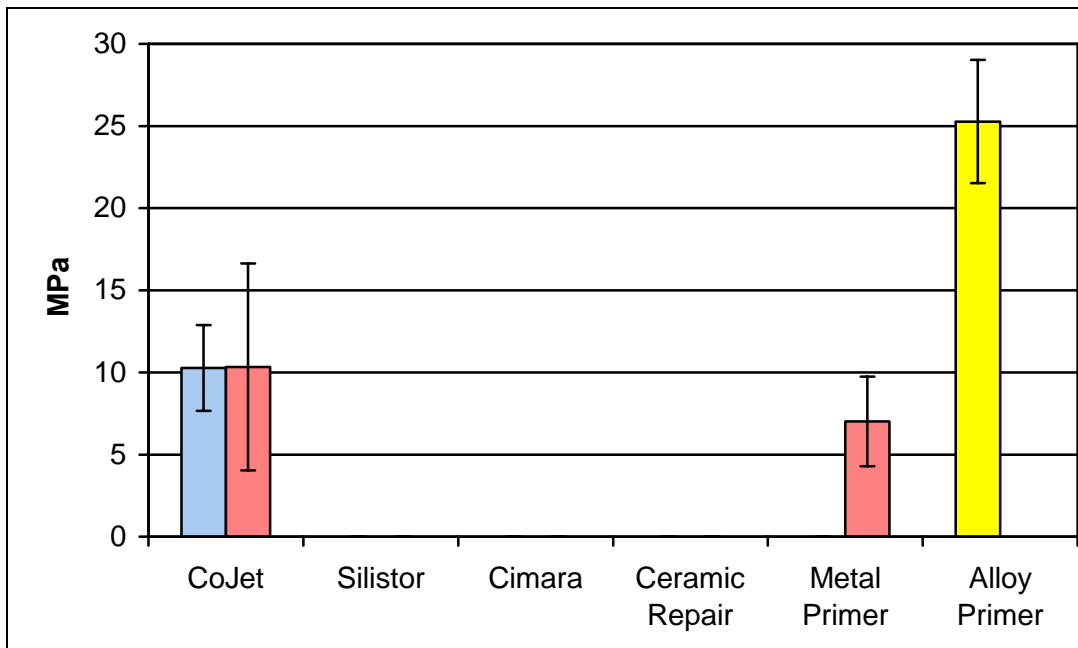
Abb. 16: Die Haftfestigkeiten der drei Kunststoffe mit den verschiedenen Reparatursystemen auf Remanium 2000 sind dargestellt. Die blauen Säulen zeigen die Werte mit Charisma, die roten Säulen die Werte mit Pertac Hybrid und die gelbe Säule die von Clearfil.

Messbare Ergebnisse wurden nur bei den Reparatursystemen Alloy Primer und CoJet sowie Metal Primer Pertac-Hybrid gemessen. Die Prüfkörper, die mit den Systemen Silistor, Cimara, Ceramic Repair und Metal Primer konditioniert worden waren, brachen bereits nach dem Thermocycling auseinander, so dass keine Werte erhoben werden konnten.

Mit Pertac-Hybrid erreichte das CoJet -System Haftfestigkeitswerte von $10,3 \pm 6,3$ MPa. Damit unterschied sich das CoJet -System mit Pertac-Hybrid nicht signifikant gegenüber Metal Primer mit Pertac-Hybrid, aber signifikant gegenüber Silistor, Cimara und Ceramic Repair.

Bei der Bruchmodusbestimmung wurden hauptsächlich adhäsive Frakturen bestimmt. Nur das CoJet -System und Alloy Primer wiesen Mischfrakturen auf. Das CoJet -System mit Charisma zeigte zwei Mischfrakturen und drei adhäsive Frakturen; das CoJet -System mit Pertac Hybrid wies eine Mischfraktur und vier adhäsive Frakturen auf, während beim Alloy Primer drei Mischfrakturen und zwei adhäsive Frakturen auftraten.
