Aus dem Institut für Osteopathologie  
Direktor Professor Dr. med. G. Delling  
Zentrum für klinische Pathologie  
Universitätskrankenhaus Eppendorf

Fehleranalyse an frühversagten  
Hüftkappenendoprothesen (sog. resurfacing)  
Eine quantitative Studie

Promotion

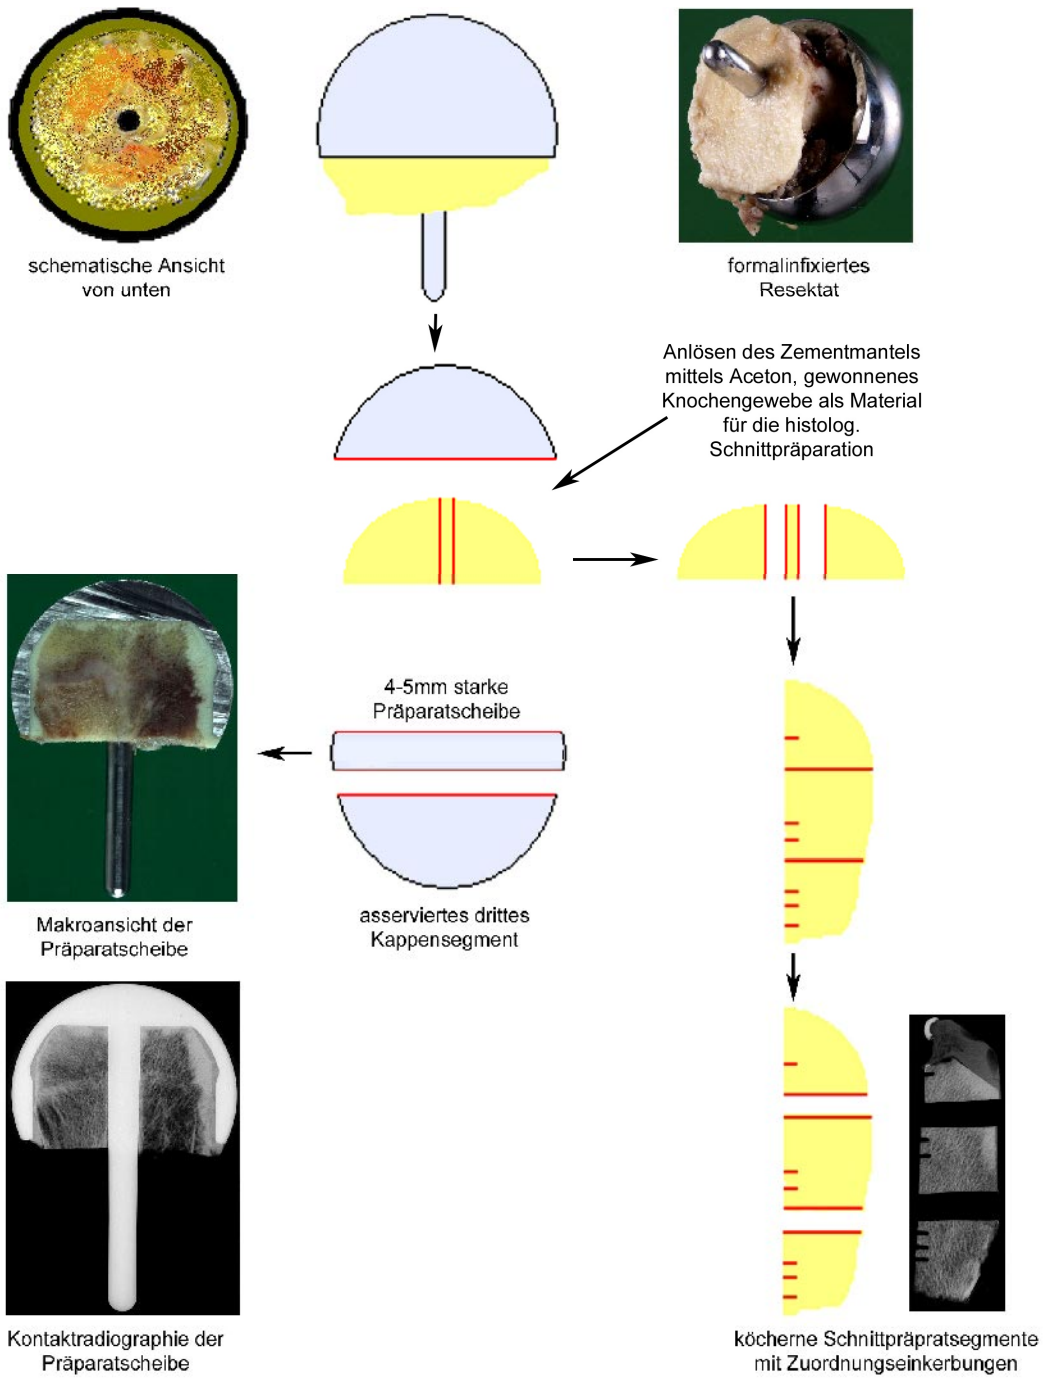
Abb.1: Schema zur Aufarbeitung von Kappenendoprothesen

Die Kappenscheiben werden dann fotografiert. Leider wurde nicht in allen Fällen ein Referenzmaßstab mit fotografiert. Es wird weiterhin eine Kontaktradiographie der Scheibe angefertigt. Zur lupenmikroskopischen Beurteilung werden kappenfreie Gewebeproben gewonnen. Im Weiteren erfolgt die Herstellung eines 600 – 800µm starken, nicht entkalkifiziertem und oberflächengefärbten Blockschliffes mittels der modifizierten Methode nach Donath. Diese Methode ermöglicht neben der Beurteilung der angefärbten, zweidimensionalen Oberfläche die Betrachtung der dreidimensionalen Struktur in der Tiefe. Projektionsphänomene können so bei der morphologischen Befundung vermieden werden. Es ist somit z.B. möglich, einen Eindruck von Vaskularisierungsprozessen in Zementnähe zu erhalten. Außerdem kann das räumliche Eindringen des Zementes genauer als an Hand von Röntgenaufnahmen beurteilt und vermessen werden. Abb.1 stellt schematisch die Arbeitsschritte zur Aufarbeitung der Kappenendoprothesen dar [12,14,39].

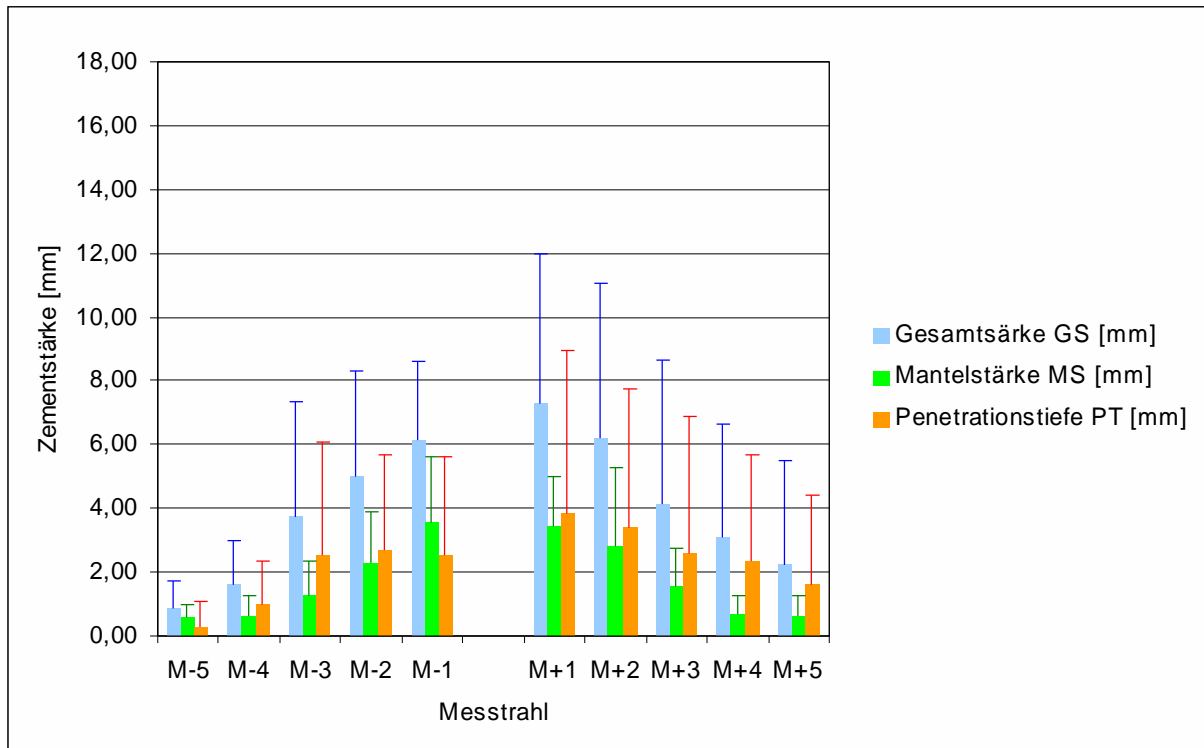
Abb.6: Zementierungsdaten Kollektiv A (n=14)

Was die Zementpenetration angeht, so finden sich im Kollektiv A insgesamt fünf Fälle bei denen ein Eindringen des Zements von =6mm vorliegt. Im Kollektiv B sind dies vier Fälle. Ähnlich zur Zementmantelstärke, so ist auch die Zementpenetration im Messbereich M-1 bzw. M+1 am ausgeprägtesten.

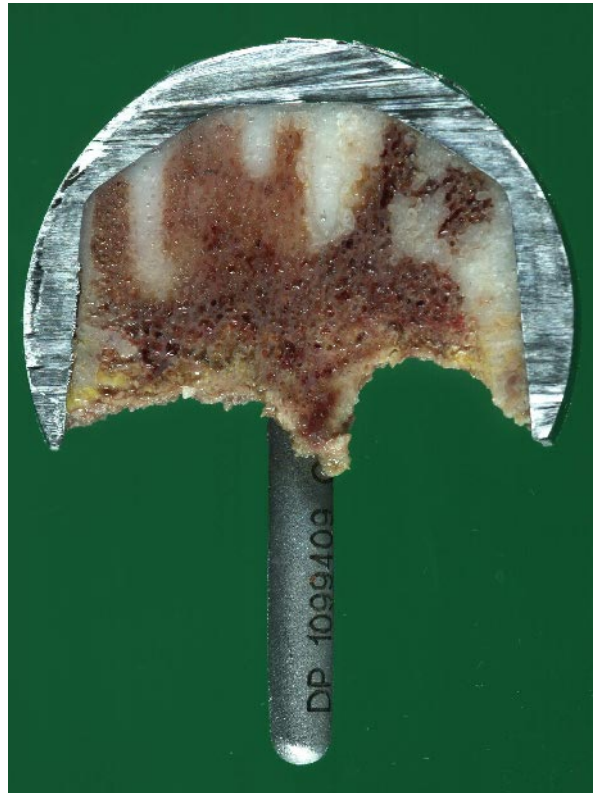
Abb.8: Makroskopie 1/1

Makroskopisch zeigt sich ein Zementsaum von bis zu 1mm. Im proximalen Pol des Hüftkopfes stellt sich eine 4mm lange und 1,5mm breite mit Zement angefüllte, zapfenartige Fräsung dar. Die Trabekel in diesem Bereich sind verdickt. Ebenfalls lassen sich mehrere Mikrokallusformationen finden. Die Struktur der Spongiosa stellt sich ansonsten als gleichmäßig und vielfach vernetzt dar.

Distal, etwa 4mm vom Rand des Präparates, findet sich eine querverlaufende, mittelgradige Einblutung. Der Vernetzungsgrad der Trabekel ist hier herabgesetzt. An mehreren Stellen ist bei einzelnen Trabekeln eine Kontinuitätsunterbrechung zu erkennen. In zentralen, stiftnahen Bereichen finden sich vereinzelt endostale Anbauten.

Man erkennt eine große Retentionsfräsung, die schon makroskopisch mehrere Blasen im Zement aufweist. Des Weiteren finden sich Inhomogenitäten im lateralen Zementsaum. Der Zement in der Spitze der Fräsung ist diffus zwischen die Trabekel vorgedrungen und vereinigt sich mit lateralen Zementanteilen. In diesem Bereich stellen sich die Trabekel dünn dar. Der Vernetzungsgrad ist herabgesetzt und man erkennt viele singuläre Trabekel. Es fällt eine leichte, eher zentral orientierte Einblutung auf. In diesem Einblutungsareal befinden sich zahlreiche, baumartig konfigurierte Kapillaren. Das Lumen der Kapillaren ist zum Zement hin größer. Besonders am distolateralen Rand finden sich mehrere sehr dünne Trabekel.

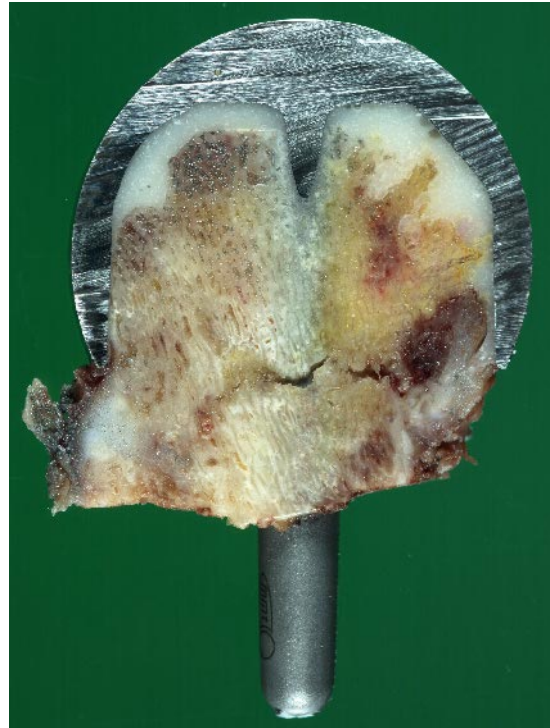
Abb.11: Makroskopie 2/2

In der rechten Kappenhälfte erkennt man eine querverlaufende Fraktur (Aufhellungszone) kurz oberhalb der proximalen Schenkelhalskortikalis. Dieses Areal stellt sich im Blockschliffpräparat intensiv Toluidin-Blau gefärbt dar.

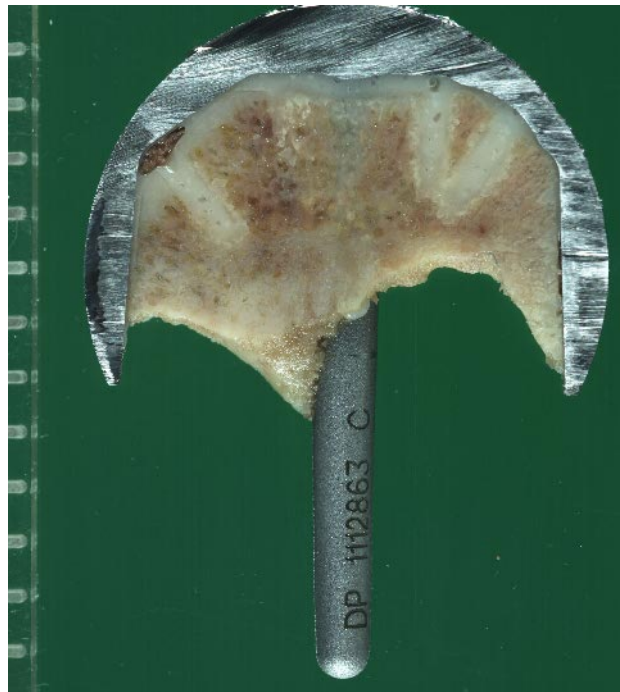
Abb.18: Makroskopie 4/4

Bei Abb.18 handelt es sich um eine Femurkappenendoprothese mit teilweise sehr feinem Zementsaum (max. 2mm). In der linken Kappenhälfte findet sich über einem Fräsungszapfen ein Blutkoagel, welches die Kontinuität des Zementsaums unterbricht. Im Makrobild zeigen sich sowohl auf der linken als auch auf der rechten Kappenhälfte nach zentral führende ca. 1,5cm lange Retentionsfräsungen, die mit Zement ausgefüllt ist.

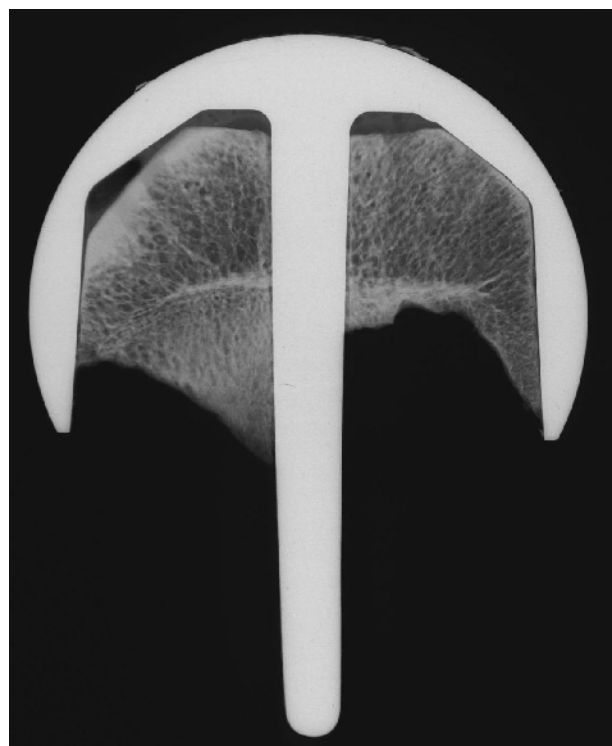
Abb.19: Kontaktradiographie 4/4

Die Stärke des Zementmantels beträgt max. 2mm. An der lateralen Krümmung zeigt sich eine ca. 6x1mm große Luftblase im Zement. Die 8mm tiefe Bohrung zeigt an ihrer Basis feine Haarrisse, die auch in Verbindung mit Luftblase stehen. Die Bohrung hat ein Kaliber von 3mm an der Basis und 2,3mm in der Spitze. Lateral zeigt sich eine Osteosklerose. Distal fällt eine ausgedehnte Frakturzone auf. Es finden sich Trabekeltrümmer und intertrabekuläres bläulich angefärbtes Fibrin. Die Fraktur zeigt sich in Organisation (frischer Geflechtknochen und starke knöcherne Anbauten).

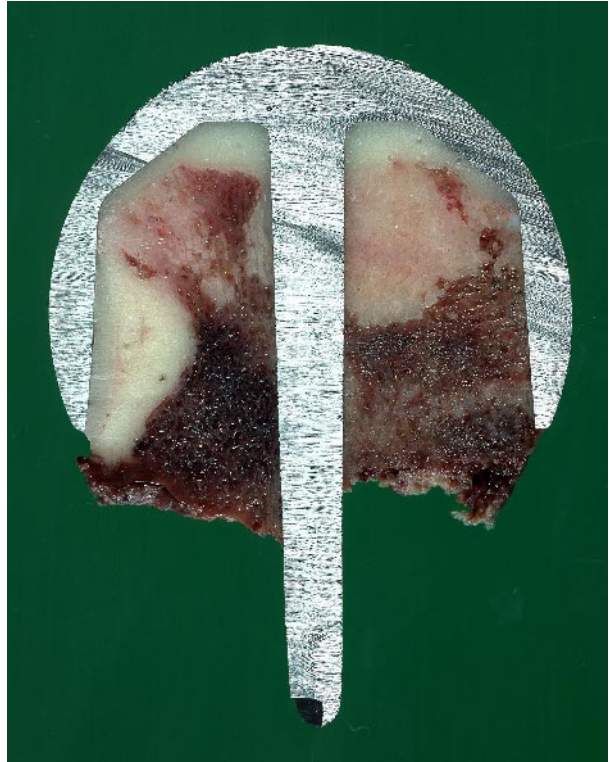
Abb.37: Makroskopie 10/17

In der linken Kappenhälfte erkennt man die Zementgrenze der Zementplombe zum Zementmantel der Kappe. Diese Grenze ist Resultat einer zweizeitigen Zementierung mit vermutlich unterschiedlichen Zementtypen.

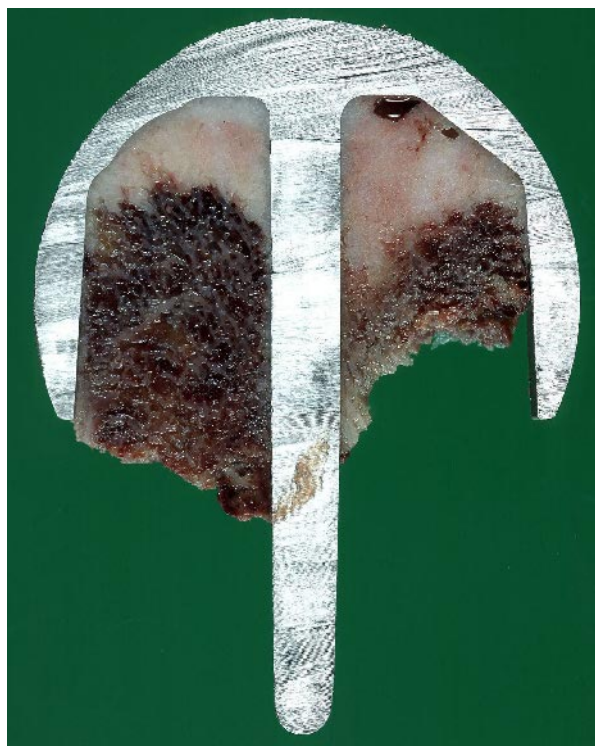
Abb.43: Makroskopie 12/19

Schon makroskopisch fällt besonders in der linken Kappenhälfte eine massive Einblutung auf. Des Weiteren findet sich in beiden Kappenhälften eine auffallend tiefe Zementierung.

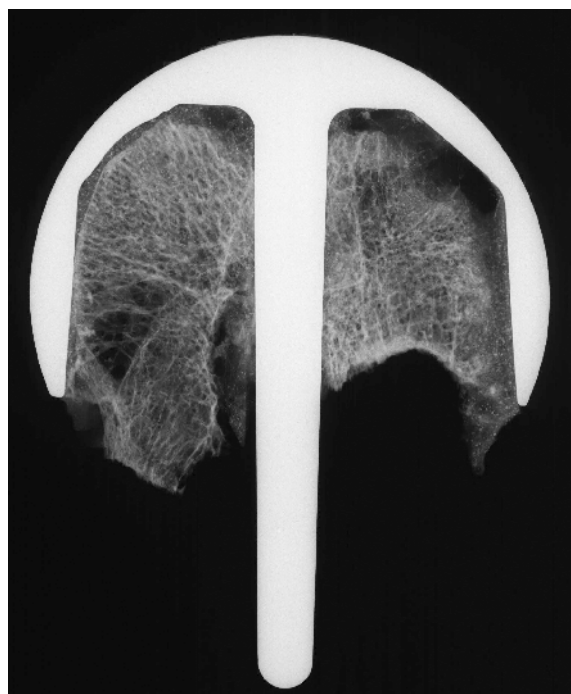
Abb.47: Kontaktradiographie 13/21

Der distale Randbereich der linken Kappenhälfte weist eine frische Fraktur auf.

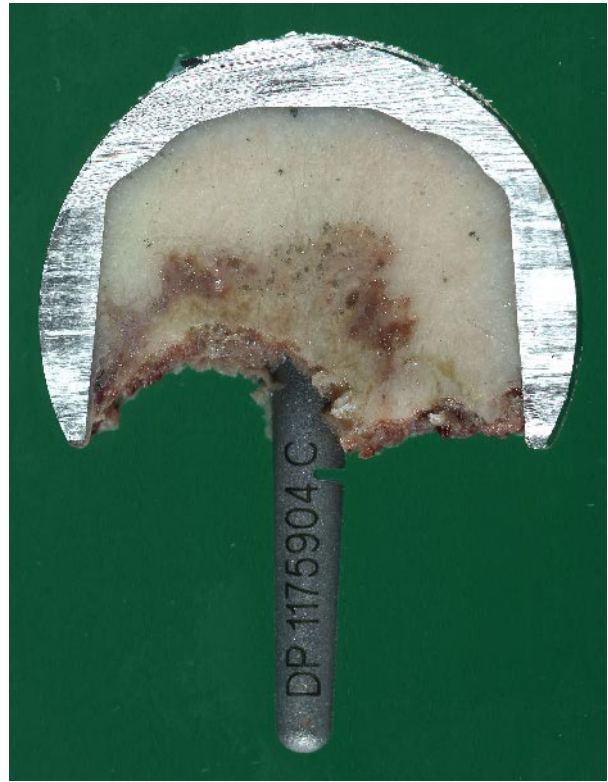
Abb.63: Kontaktradiographie 18/13

Sowohl in der Makroansicht, wie auch in der Kontaktradiographie, erkennt man rechtsseitig, etwa in der Mitte des Kappenschaftes, eine Kerbe. Sie ist Resultat eines verfrühten Abtrennversuch des Schaftendes. Im Nachhinein war sie eine hilfreiche Markierung, für die Bestimmung, ob sich die knöchernen Anteile durch die weitere Aufarbeitung (vgl. Methodik) bewegen und es so zu artifizien Diskontinuitätsbildung an der Zement-Metall-Grenze kommt. Dem war nicht so.

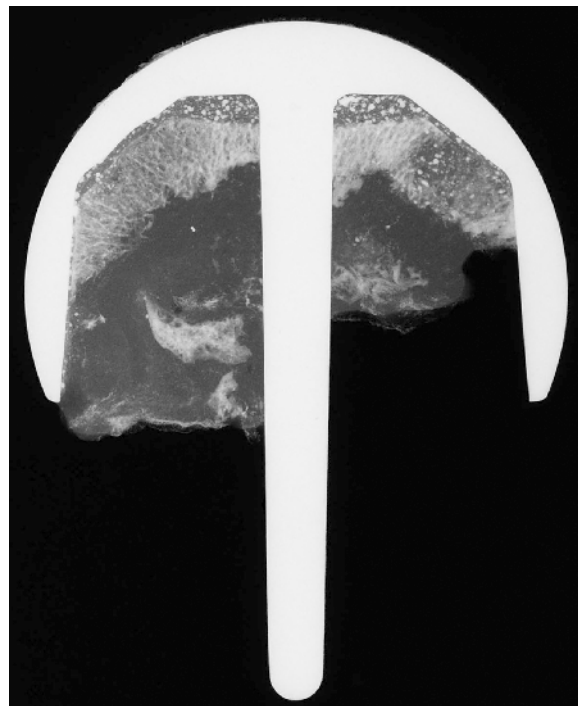
Abb.81: Kontaktradiographie 24/30

Auf der Aufnahme zeigt sich nur noch in Resten die eigentliche trabekuläre Struktur des befrästen Kopfes. Direkt unterhalb des Zements finden sich große fibrotische Lysezonen besonders in der rechten Kappenhälfte. Nach distal folgen große bindegewebige Areale.

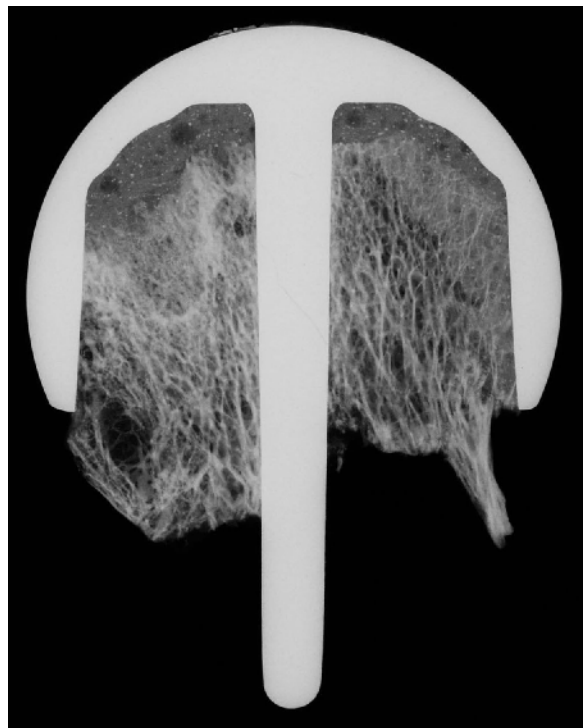
Abb.84: Kontaktradiographie 25/31

Bei dieser zementierten Hüftkappe zeigt sich in der Kontaktradiographie in der linken Kappenhälfte eine deutlich rarefizierte spongiöse Struktur besonders in distolateralen Anteilen.

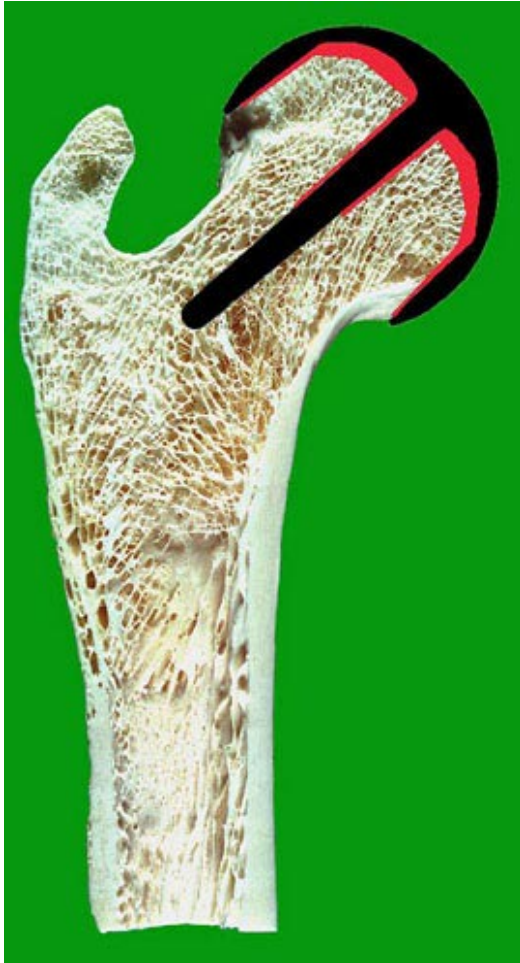
Abb.97: Mazerationspräparat mit Kappe bei optimaler Zementierung

Dabei in roter Farbe dargestellt ist der Zement. In Abb.97 befindet sich die Kappe in einer optimalen Position. Die Situation eines übermäßig starken Zementmantels ist in Abb.98 dargestellt. Es ergibt sich eine ungünstigere Position des Implantats zum Schenkelhals. Denkbar wäre, dass ein derartig massiver Zementmantel einen verlängerten Hebelarm darstellt. Dies könnte eine ungünstige Krafteinwirkung auf den Schenkelhals bedeuten. Dieser ist durch die für die Implantation unvermeidbaren Arbeitsschritte wie Fräsen des Femurkopfes und Applikation der Hüftkappe zwangsläufig in Mitleidenschaft geraten. Kleinste Infraktionen der Spongiosa führen in summa zu einer deutlichen Schwächung der ossären Gesamtstruktur. Darüber hinaus wird die sensible Schenkelhalsregion durch den kappentypischen Schaft zusätzlich geschwächt, da zur Aufnahme des Schaftes Spongiosa geopfert werden muss. In jedem Fall stellt ein zu starker Klebspalt eine Schwachstelle dar [29].

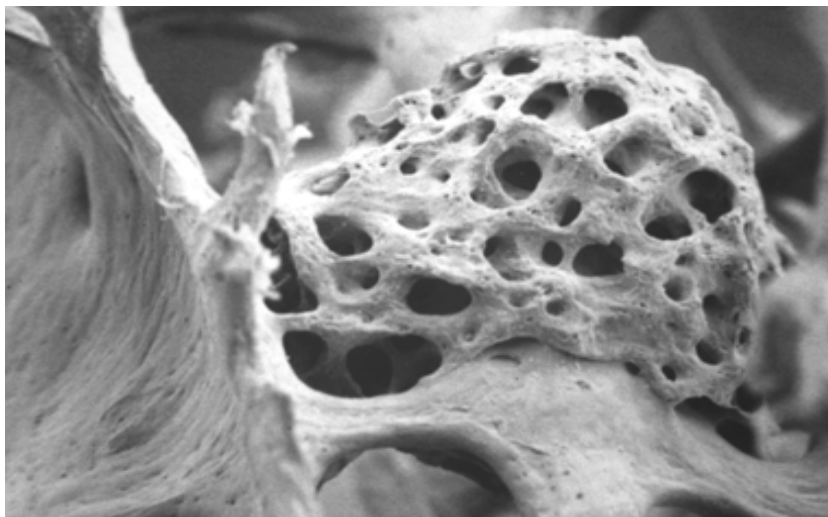
Abb.102: REM-Aufnahme einer schwammartig konfigurierten MKF. Daneben plattenhafte Spongiosa, Vergr. 36:1

in jeweils 10 Fällen der beiden Kollektive in Spongiosaabschnitten, die frei sind von Knochenzement. Die Raster-Elektronen-Mikroskopische (REM) Aufnahme zeigt sehr anschaulich, wie sich Mikrokallus im Detail darstellt (vgl. Abb.102 auf Seite 151). Das Kappenresektat 2/2 (Abb.103 auf Seite 152) steht beispielhaft für die sonst eher diskret ausgebildeten MKF. In diesem speziellen Fall wurde der Frakturspalt orthogonal angeschnitten. Fall2/2 weist neben einer kappenschaftnahen Fraktur und der Entwicklung einer Pseudoarthrose noch weitere MKF auf. Bemerkenswerterweise finden sich die MKF häufig in Spongiosabereichen, die direkten Kontakt zum Kappenmaterial haben. Die Abb.104 auf Seite 156 ist eine Detailansicht aus diesem MKF-Areal und zeigt eine in Wirklichkeit 1,5mmx2,0mm große MKF. Die Pfeilspitze weist auf den orthogonal angeschnittenen Frakturspalt. Der Pfeil zeigt auf den schwammartigen Geflechtknochen der Mikrokallusformation. Das Alter dieser MKF liegt zwischen 3-4 Wochen [17].
