Aus dem Institut für Osteopathologie
des Universitätsklinikums Hamburg-Eppendorf

**Hüftkappenendoprothesen -
Einzelstrukturanalyse und Dokumentation alter Wagnerkappen
als Basis
für die Interpretation des modernen Hüftkopfoberflächenersatzes**

Dissertation

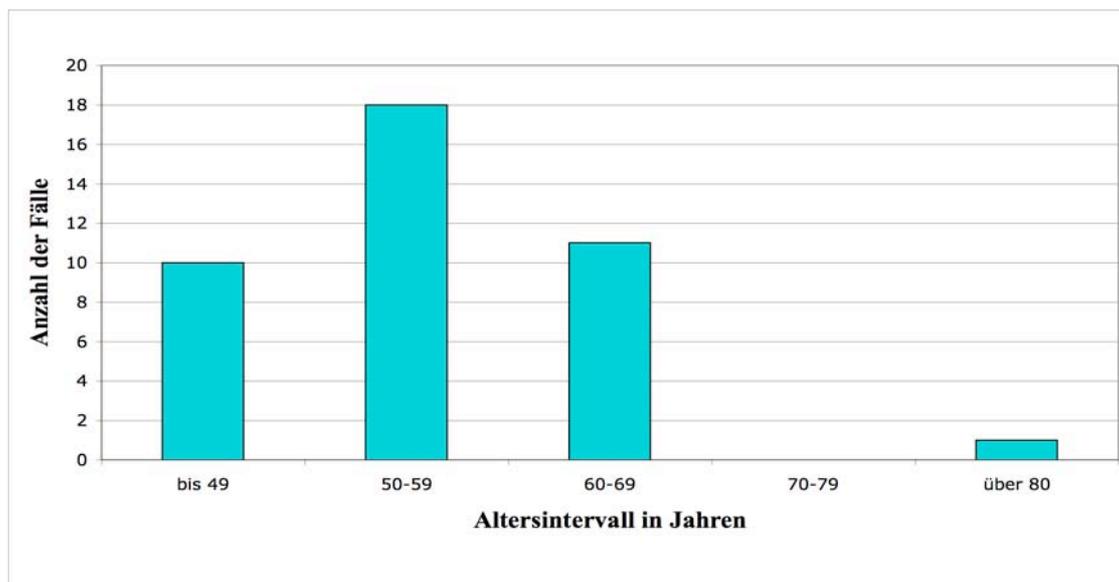
Abb. 1: Altersverteilung im Gesamtkollektiv

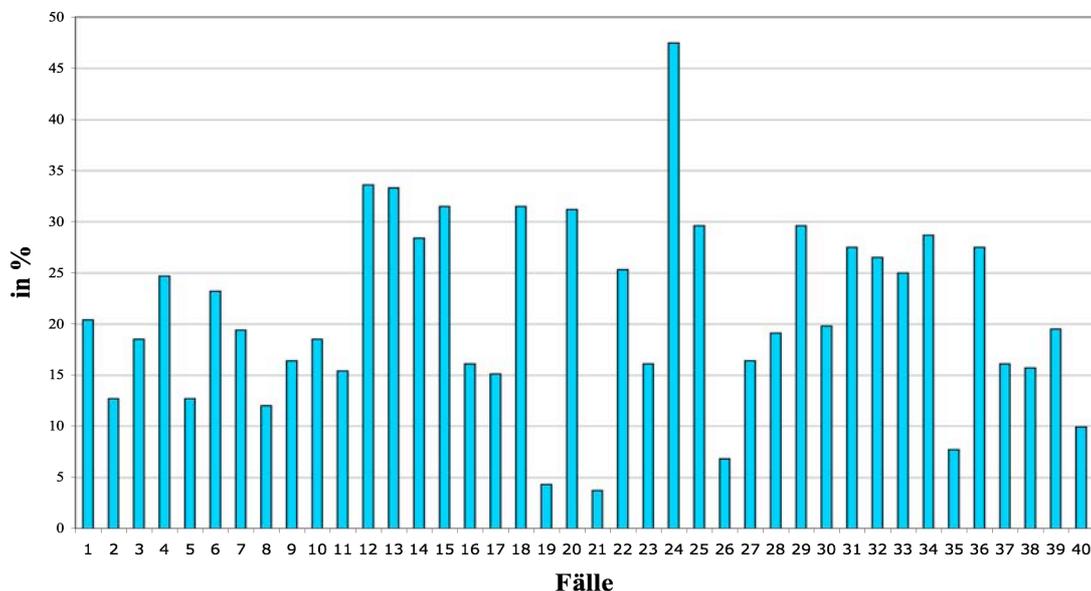
Abb. 2: Trabekuläre Knochendichte (n=40)

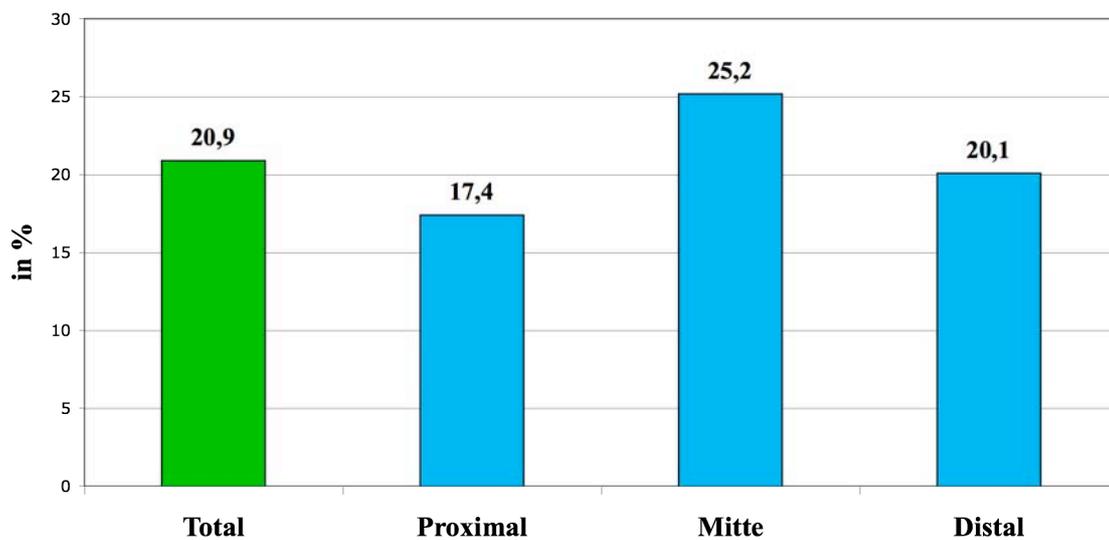
Anhand des Diagramms (Abb. 3) lässt sich zeigen, dass die Messung der Trabekulären Knochendichte (TBV) in den drei ausgewählten Einzelbereichen zwischen 17,4% im proximalen und 25,2% im mittleren Drittel schwankt. Das TBV im distalen Drittel beträgt 20,1%. Die Spongiosastuktur des Hüftkopfes, objektiviert in der Trabekulären Knochendichte, ist in den einzelnen Messbereichen deutlich unterschiedlich

ausgeprägt. Man erkennt eine Verschiebung zu Gunsten des mittleren Bereichs des Femurkopfes, wo das TBV am höchsten ist. Dagegen finden wir im proximalen Drittel eine ausgeprägte Osteopenie, die den klinischen Eindruck einer Spongiosareduktion im Bereich unterhalb der Auflagekante, bekräftigt. Die Trabekuläre Knochendichte im distalen Bereich liegt mit 20,1% ebenfalls unter dem Durchschnitt und ist besonders durch den an den distalen Rändern der Kappe auftretenden Verschleiß, zu erklären.

Abb. 3: Trabekuläre Knochendichte –Messbereich des Hüftkopfes eingeteilt in Drittel

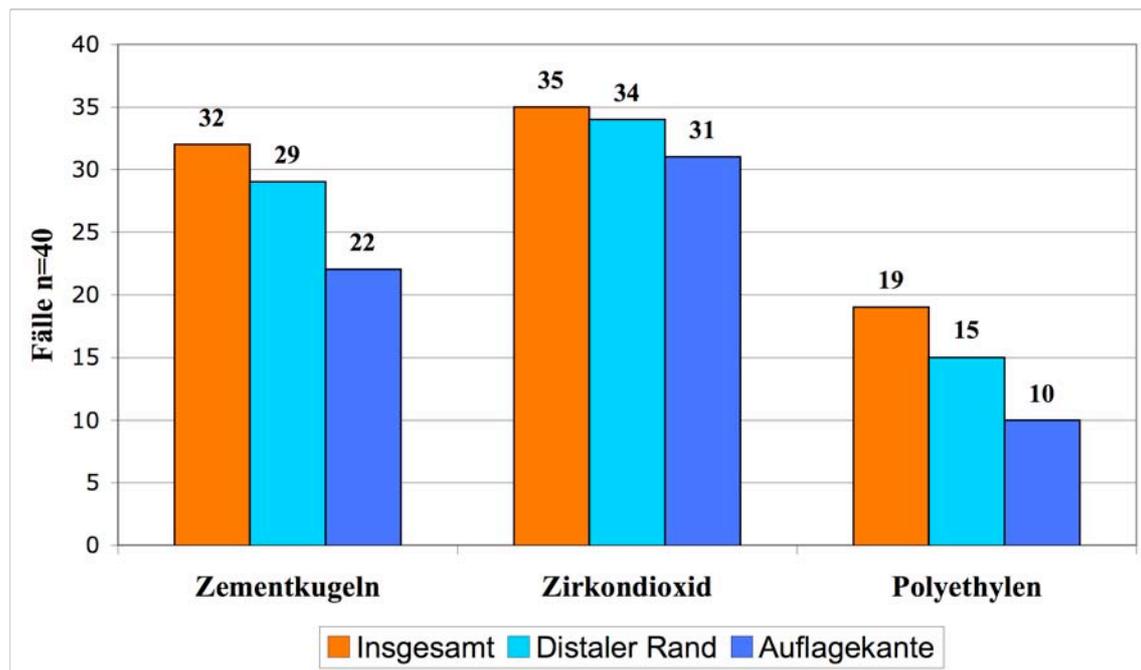
Abb. 4: Häufigkeit und Lokalisation von Abriebmaterial

Die Lokalisation des Abriebs wurde auf zwei Bereiche beschränkt, nämlich auf den distalen Rand der Metallkappe und den proximalen Bereich entlang der ehemaligen Auflagekante des Hüftkopfes. Auf eine weitere zentrale Einteilung wurde bewusst verzichtet, da das Auftreten von Verschleißpartikel in den zentralen Gesichtsfeldern nur einem Fall vorbehalten war (siehe Einzelanalyse). Hier konnten Spuren von Zement im Inneren des Hüftkopfes gefunden werden, die über das Haftloch in die Tiefe des Knochens gelangt sind. Das Diagramm verdeutlicht neben der Tatsache, dass nur in einem einzigen Fall Abrieb im Zentrum des Hüftkopfes gefunden werden konnte, einen übermäßigen Abrieb von Zement und eine Prädilektionsstelle für das generelle Auftreten von Abriebmaterial, nämlich dem distalen Rand der Kappe, bei allen drei Verschleißpartikeln.

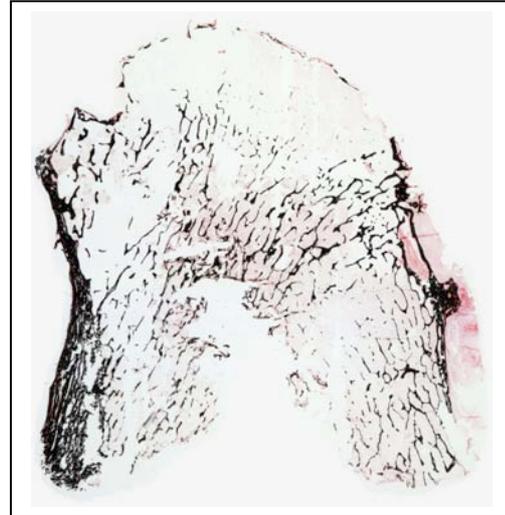
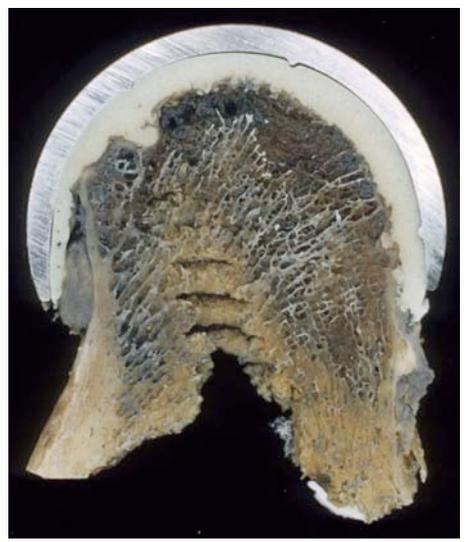
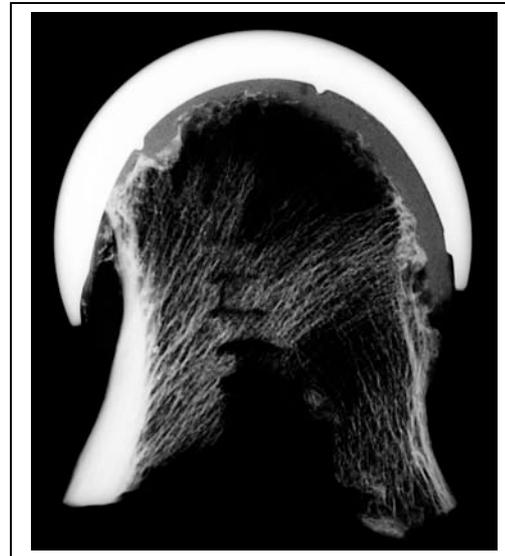
Eingang: 05.02.1981

Mit einer Stahlkappe überzogener Hüftkopf. Nach einer Anfertigung von ca. 10 mm dicken Sägeschnittflächen durch diesen Hüftkopf, sieht man unter der Stahlkappe Knochenzement sowie Knochengewebe mit einer unregelmäßigen Struktur.

Bei der Röntgenaufnahme sieht man, dass besonders in den proximalen Abschnitten, eine ausgedehnte Osteolyse nachweisbar ist (ausgeprägte Osteoporose).

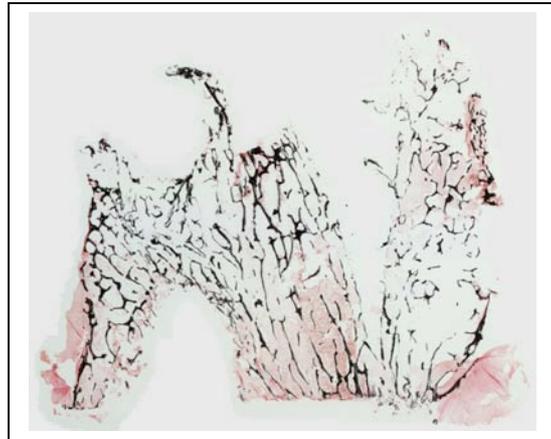
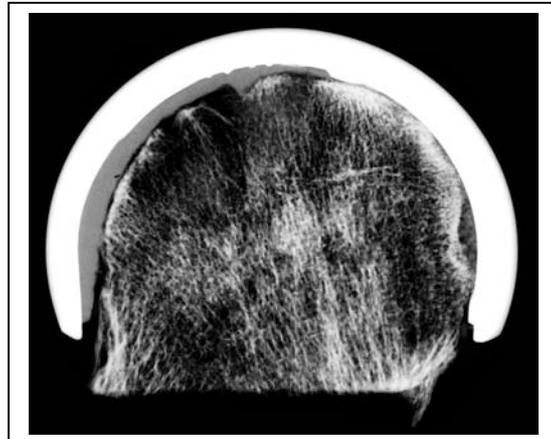
Hüftkopf mit Metallkappe. Unmittelbar unter der Stahlkappe ist eine Zementschicht zu erkennen, die herdförmig in den Hüftkopf hineinragt.

Röntgenologisch sieht man eine reduzierte Knochenstruktur mit Aufhellungen, insbesondere im kappennahen Bereich.

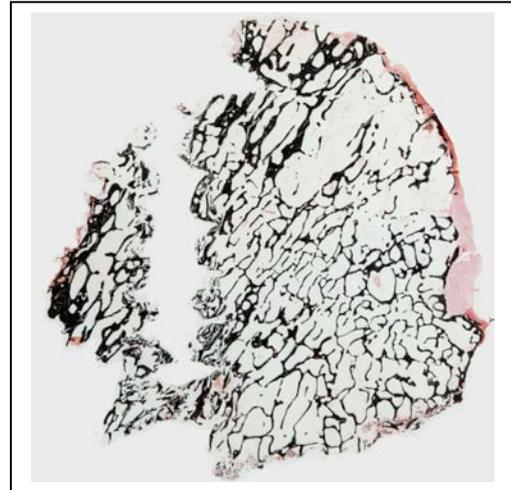
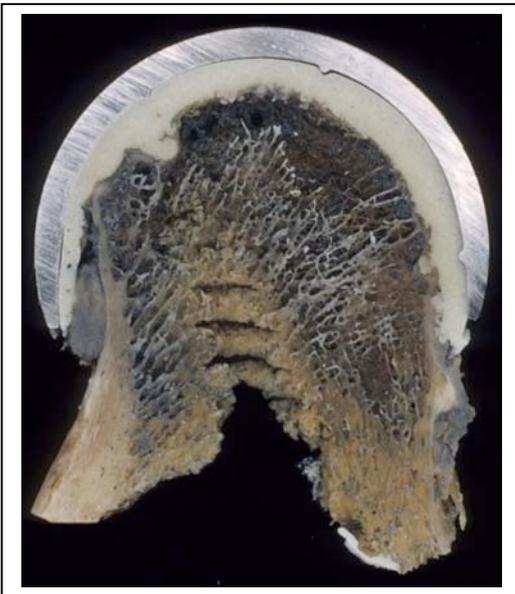
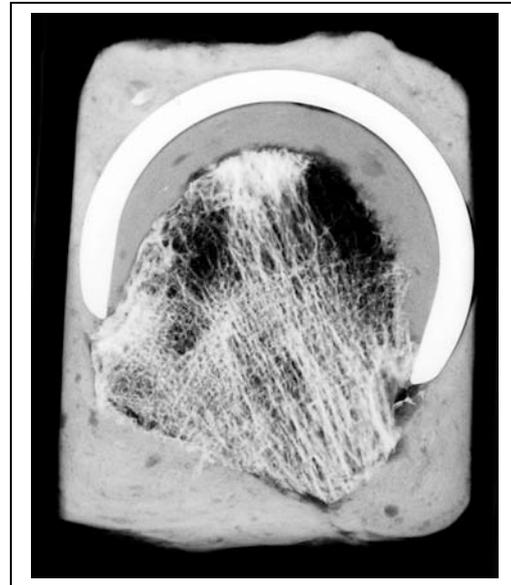
Eingang: 05.06.1981

Hüftkopf mit einer oberflächlichen Stahlkappe.

Auf Sägeschnittflächen sieht man zwischen der Stahlkappe und dem Knochengewebe eine ca. 4 mm breite Zementfläche. Eine Verankerung mit Stiften liegt nicht vor. Auf der Röntgenaufnahme besteht eine deutliche Rarefizierung der Spongiosa unterhalb der Kappe.

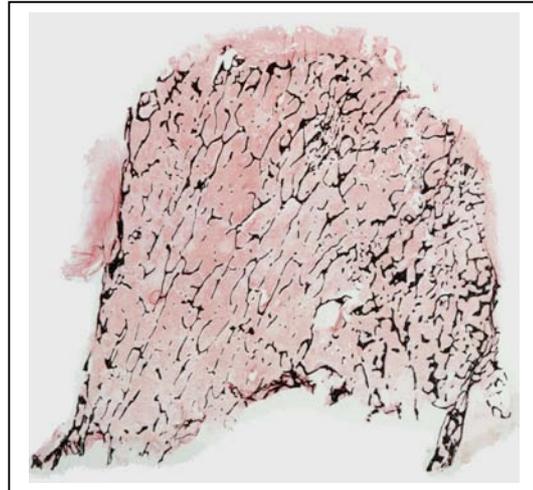
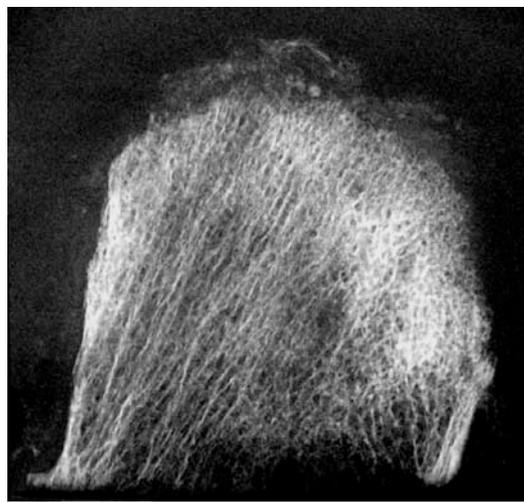
Auf der Röntgenaufnahme erkennt man einen in seiner Knochenstruktur noch gut erhaltenen Femurkopf, die Knochenmasse ist nur leicht reduziert.

Histologisch sieht man an der entlang der Auflagekante des Hüftkopfes eine mäßig bis stark ausgeprägte Bindegewebsmembran, die zahlreiche Histiozyten als auch Fremdkörperriesenzellen aufweist. Diese speichern insbesondere an der Knochenzementgrenze der Auflagekante Zementabrieb und Polyethylenpartikel. Die Markräume zeigen eine ausgeprägte Hämatopoese und massiv viele Fettzellen, daneben immer wieder Schaumzellen.

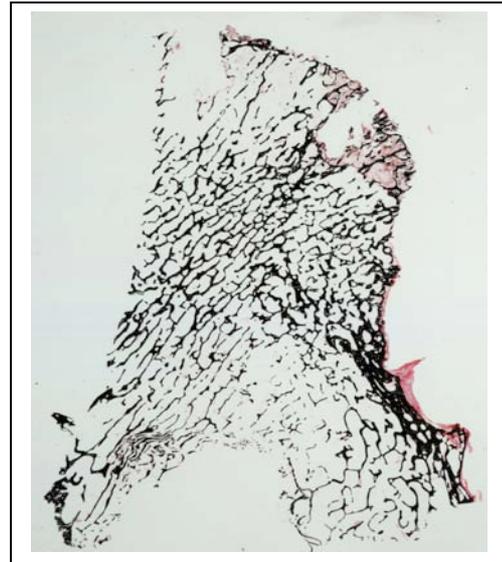
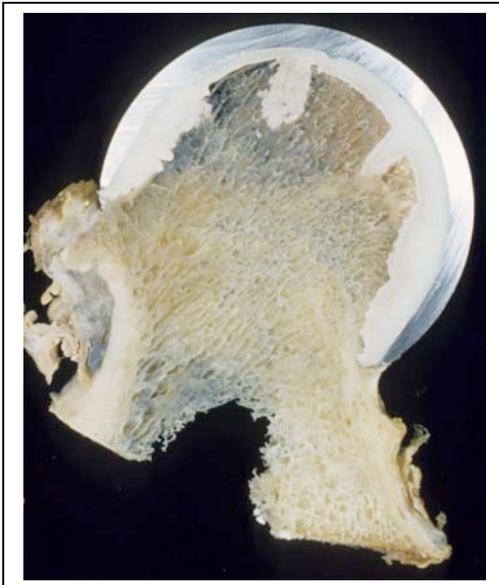
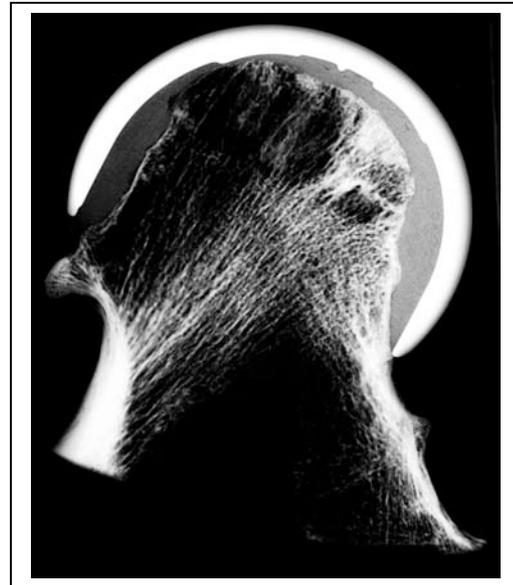
Eingang: 25.11.1981

Ganzer Hüftkopf mit aufgesetzter Stahlkappe.

Auf dem Sägeschnitt sieht man eine 3-4 mm breite Zementschicht unterhalb der Metallkappe, die zapfenförmig in den Hüftkopf ragt. Auf den Röntgenaufnahmen ist die Spongiosa herdförmig rarefiziert.

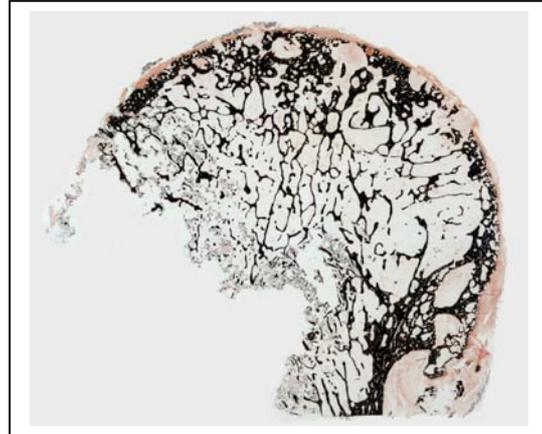
6 cm im Durchmesser großer Hüftkopf.

Auf den Röntgenaufnahmen erkennt man eine unregelmäßige wolkige Struktur im gesamten Femurkopf. In der Peripherie ist eine Sklerosierung und in den distalen Abschnitten zystische Aufhellungen zu erkennen.

In dem histologischen Schnittpräparat sieht man oberflächlich eine relativ breite Bindegewebszone mit herdförmigen Osteoidabscheidungen. Die angrenzende Spongiosa ist in einer schmalen Zone sklerosiert. Dann sieht man unregelmäßig strukturierte Trabekel. Die Markräume sind herdförmig fibrosiert. Zum Teil finden sich osteoide Säume mit Osteoblasten. Dann sieht man wiederum größere herdförmige Fibrosezonen mit Kapillareinsprossungen und herdförmigen lymphocytären Infiltraten. Diese Herde reichen bis an die oberflächliche Bindegewebsschicht heran. Die tiefer gelegene Spongiosa ist deutlich rarefiziert. Die Trabekel sind sehr schmal. Die Markräume enthalten Fettmark. Im Randbereich erkennt man eine querverlaufende Infraktion, die mit Bindegewebe ausgefüllt ist. Im gesamten Präparat konnten weder Polyethylen als auch Zementabrieb nachgewiesen werden.

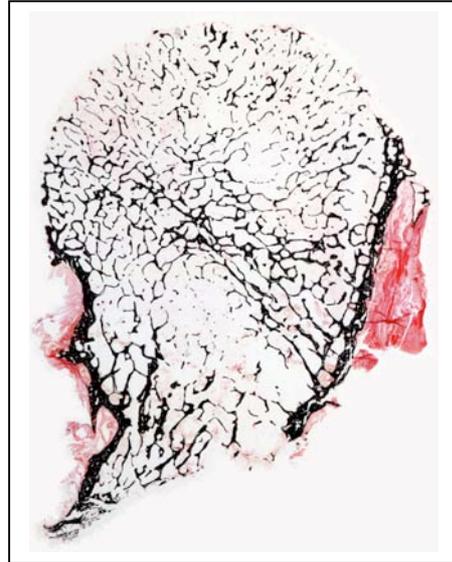
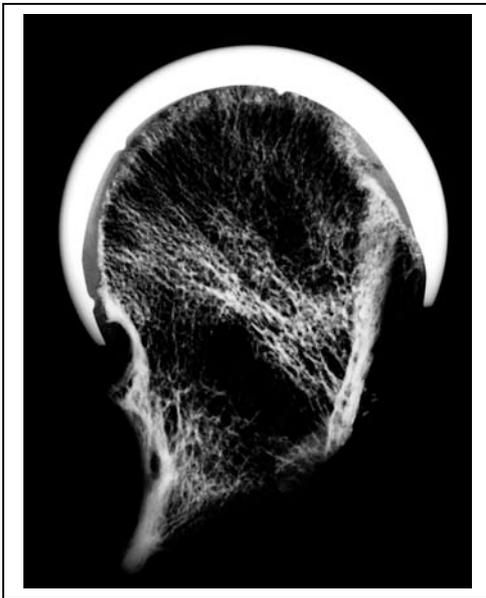
Eingang: 11.02.1982

Mit einer Stahlkappe überzogener Hüftkopf.

Auf der Röntgenaufnahme sieht man eine deutliche Rarefizierung der Spongiosa mit großen zystischen Aufhellung in den distalen und unterhalb der ehemaligen Auflagekante befindlichen Arealen.

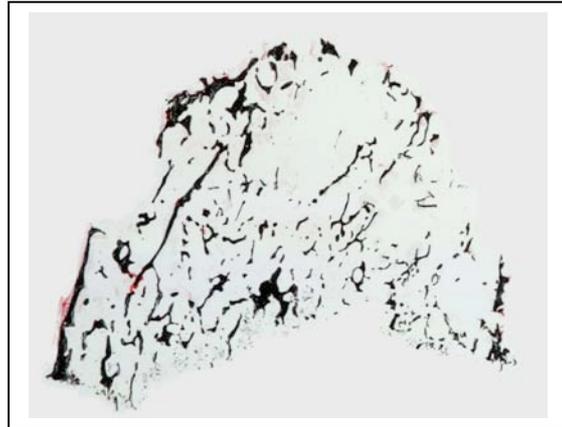
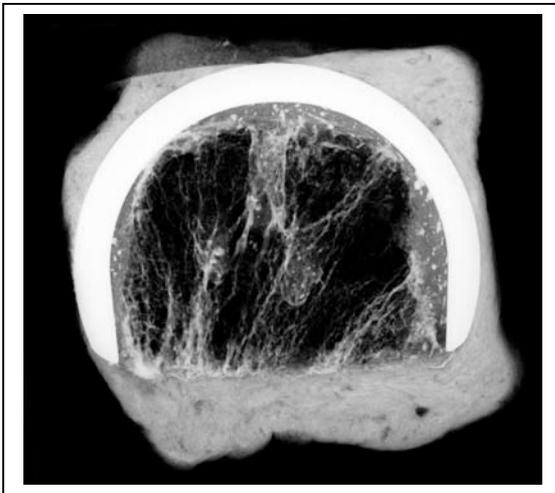
Eingang: 19.05.1982

Hüftkopf mit Stahlkappe.

Auf dem Röntgenbild erkennt man unterhalb der Kappe eine schmale Zementschicht, welche sich mit mehreren Ausläufern in das Innere des Hüftkopfes, insbesondere zentral fortsetzt. Die Spongiosa scheint massiv rarefiziert zu sein.

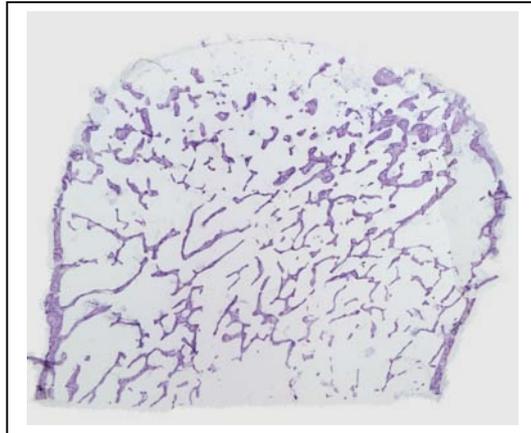
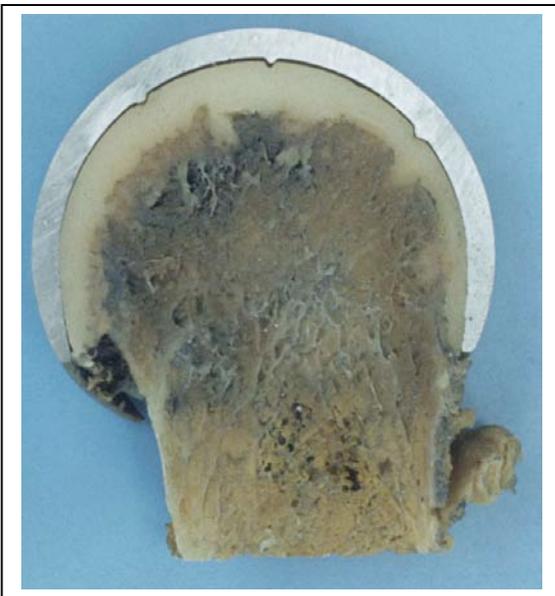
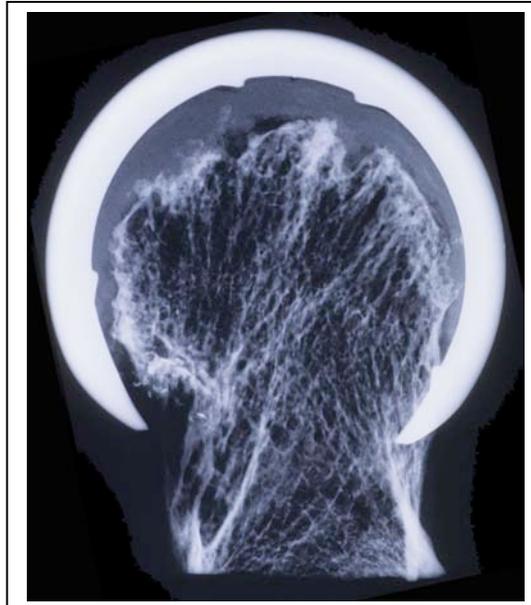
Hüftkopf mit Stahlkappe.

Auf der Sägeschnittfläche sieht man unterhalb der Zementschicht eine Auflockerung der Spongiosastruktur. Diese ist auf der Röntgenaufnahme besonders deutlich zu erkennen.

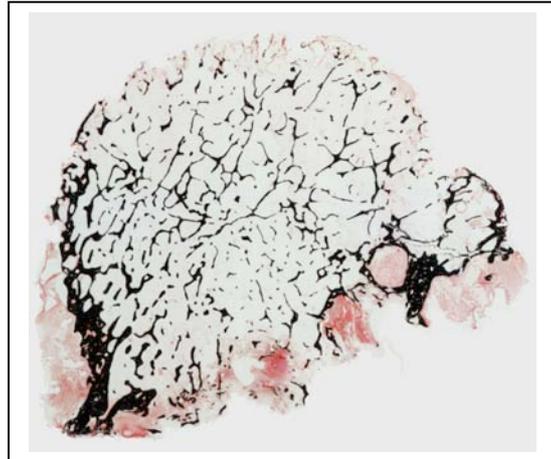
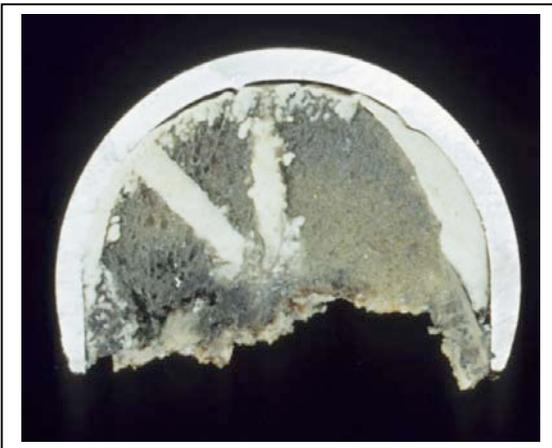
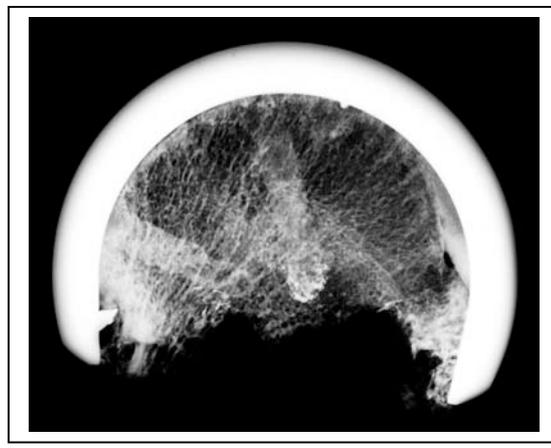
Eingang: 02.04.1982

Wagnerkappe mit Hüftkopffrest.

Auf der Sägeschnittfläche durch den Knochen und die Stahlkappe unter Erhalt des Zusammenhangs sieht man unmittelbar unter der Stahlkappe eine an der Auflagekante schmale, zum distalen Rand hin zunehmende Zementschicht, die sich zapfenförmig in den Hüftkopf fortsetzt. Auf der Röntgenaufnahme der Sägeschnittfläche sieht man unterschiedlich dichte Spongiosa, die nur teilweise an die Metallkappe heranreicht. Insgesamt reduziert.

Es handelt sich um eine fibrös histiozytäre Reaktion mit einzelnen Fremdkörperriesenzellen und ausgeprägter Osteoporose bei klinisch angegebener fester Kappenkomponente. Es liegen keine entzündlichen Infiltrate oder Nekrosen vor.

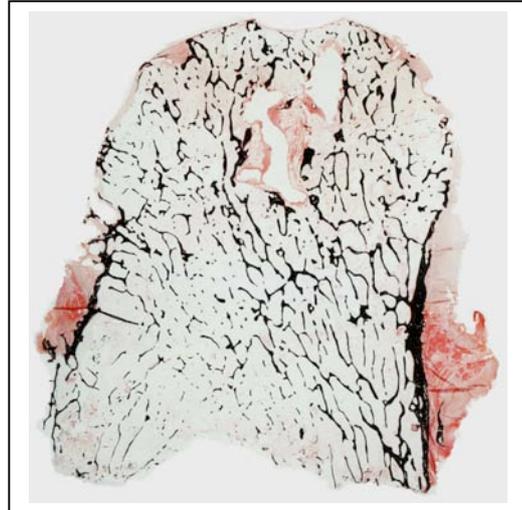
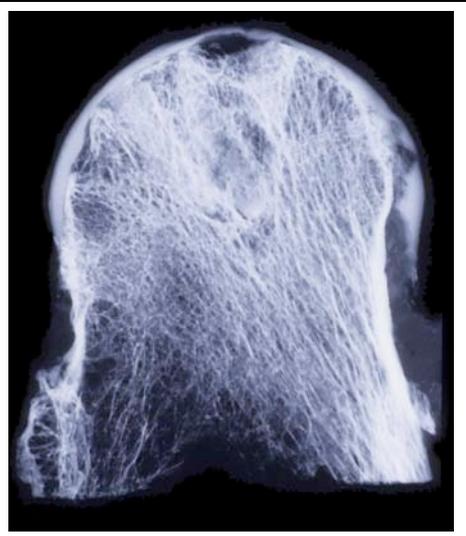
Eingang: 1982

Hüftkopffrest. Auf der Röntgenaufnahme sieht man einen Hüftkopf mit reduzierter Spongiosa. Vor allem unterhalb der zentralen Auflagelkante ist eine den Knochen verändernde Fläche erkennbar. Im distalen lateralen Bereich ist die Osteoporose des Hüftkopfes anschaulich.

Histologisch sieht man entlang der Knochenzementgrenze eine unterscheidlich breite Bindegewebsproliferation. Sie nimmt an den distalen Rändern der Kappe deutlich zu und enthält sowohl Zementabrieb speichernde Hisitozyten als auch Fremdkörperriesenzellen. Der Nachweis von Polyethylenabrieb bleibt im gesamten Präparat aus. Die Markräume sind vor allem in den distalen Bereichen zellarm. Zentral hingegen finden sich stark veränderte Fettzellen. Die Spongiosa ist deutlich rarefiziert, die Trabekel zum Teil sehr schmal.

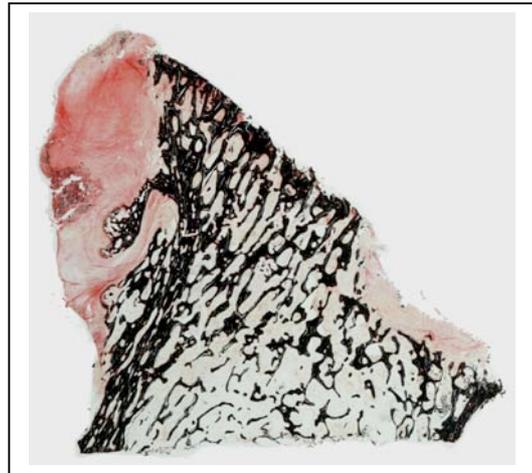
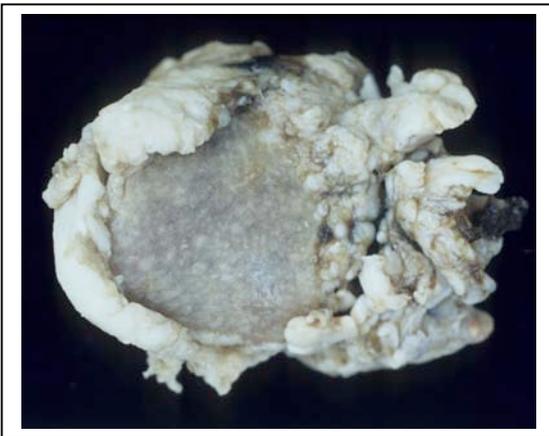
3 cm im Durchmesser großer stark deformierter Hüftkopffrest.

Auf dem Röntgenbild erkennt man teilweise deutlich sklerosierte Spongiosa.

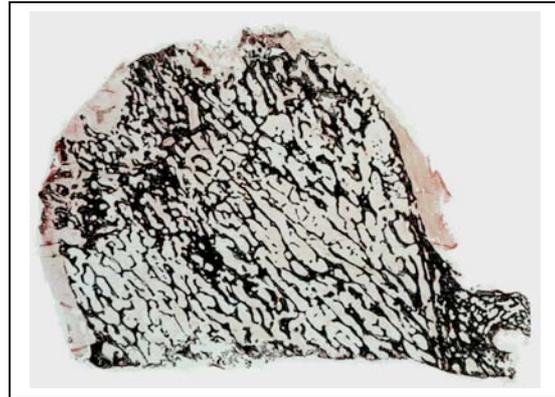
4 cm im Durchmesser großer Hüftkopffrest.

Auf der Kontaktradiographie erkennt man eine weitgehend erhaltene Knochenstruktur, mitunter immer wieder sklerosierte Abschnitte, insbesondere im kappennahen Bereich.

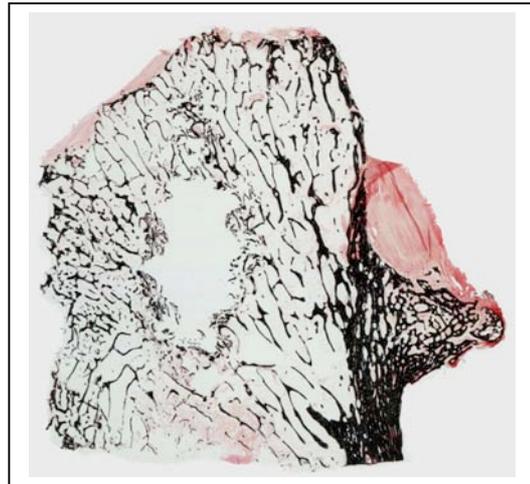
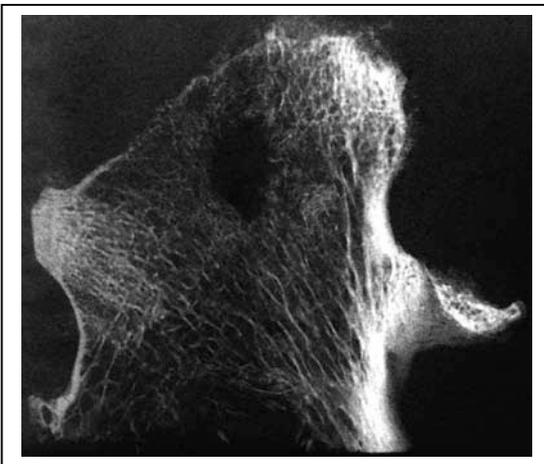
Eingang: 06.01.1983

Auf der Röntgenaufnahme sieht man an der Auflagekante der Metallkappe umschriebene Aufhellungen, sowie in der Tiefe der Spongiosa, sklerosierte Abschnitte.

Histologisch sieht man an der Grenzzone zum Zement eine breite Bindegewebszone mit Histiozyten, sowie einzelne Fremdkörperriesenzellen, die kein Polyethylen enthalten. Zirkondioxidpartikel finden sich hingegen an der Auflagekante und am distalen Rand des Femurkopfes. Die tiefer gelegene Spongiosa ist deutlich rarefiziert und unregelmäßig strukturiert, die Trabekel sind zum Teil sehr schmal. Die Markräume sind herdförmig fibrosiert. In den weiter distal gelegenen Abschnitten nimmt die Breite der Bindegewebszone zu. Das zentrale Haftloch soll laut Befund durch eine operative Schraube verursacht worden sein. In diesem Bereich ist definitiv kein Zement nachzuweisen.

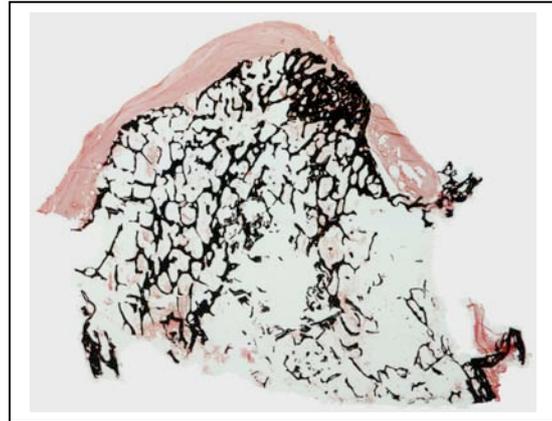
Eingang: 1983

Auf der makroskopischen Sägeschnittfläche sieht man neben einem leicht deformierten Hüftkopfst, die Spuren des Schraubgewindes zur Entfernung des Kopfes von der Kappe.

Histologisch sieht man eine, entlang der Knochenzementgrenze verlaufende, sehr breite Bindegewebsmembran unter Einschluss zahlreicher Histozyten und Fremdkörper-riesenzellen. Sowohl an der Auflagekante des Femurkopfes, als auch an den distalen Rändern der Kappe (relativ weit oben zu finden) findet man massiven Abrieb in Form von Zementresten und Polyethylenpartikeln. Die Spongiosa ist in ihrer Struktur weitgehend erhalten geblieben, die Knochenmasse ist nur leicht reduziert. Unterhalb der Auflagekante der Kappe zeigen sich druckbedingte sklerosierte Abschnitte.

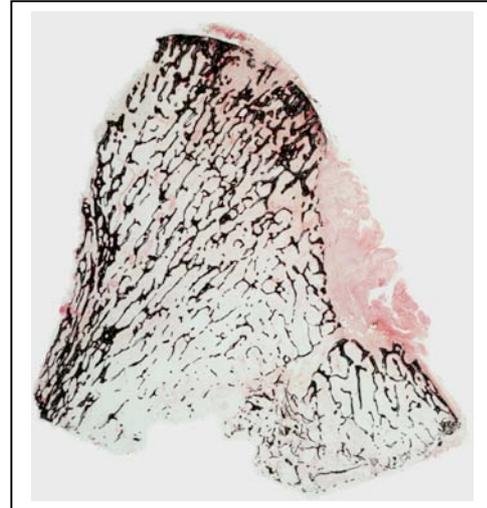
Eingang: 11.05.1983

Ein 4 cm im Durchmesser großer Hüftkopfst.

Histologisch sieht man oberflächlich eine deutliche Bindegewebsproliferation sowie zahlreiche Histiozyten und Fremdkörperriesenzellen, die an der Auflagekante der Kappe Abriebmaterial in Form von Polyethylen enthalten. Im gesamten Präparat konnte kein Zementabrieb nachgewiesen werden. Die angrenzende Spongiosa ist unregelmäßig strukturiert. Die Trabekel sind zum Teil breit. Die Umbauoberflächen sind vermehrt. Sklerosierte Anteile finden sich vor allem unterhalb der ehemaligen Auflagekante.

Es handelt sich um eine deutliche fibrös histiozytäre Reaktion bei Zustand nach Wagnerkappen-Implantation und klinisch angegebener Lockerung von Kappen- und Pfannenkomponente. Es fehlen entzündliche Infiltrate und Zeichen einer Nekrose.

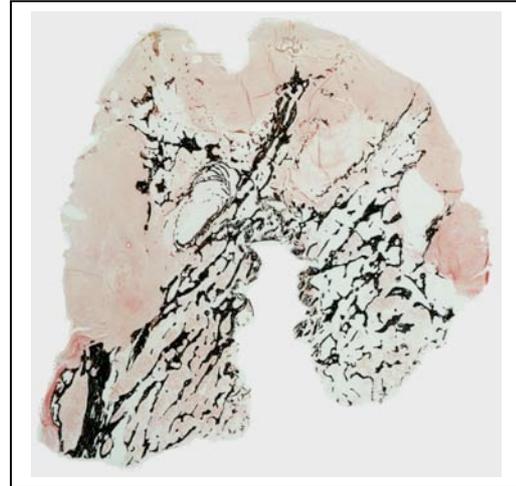
Eingang: 1983

Stark deformierter Hüftkopffrest.

Auf der Röntgenaufnahme erkennt man nur noch spärlich Anteile der Knochenstruktur.

Es handelt sich um eine ausgeprägte fibrös histiozytäre Reaktion mit Fremdkörperriesenzellen und Entwicklung einer Osteopenie bei Zustand nach Implantation einer sogenannten Wagnerkappe. Es liegen keine entzündliche Infiltrate oder Nekrosen vor. An dieser Stelle wäre es wichtig, Informationen über die Implantationsdauer und Ursache der Wechsel-Op zu besitzen. Dem histologischen Bild nach, muss die Kappe locker gesessen haben.

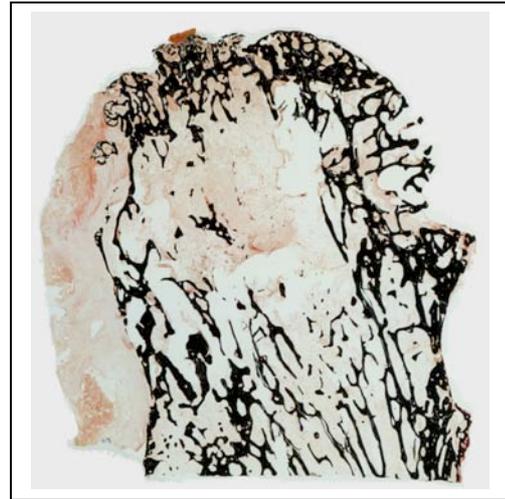
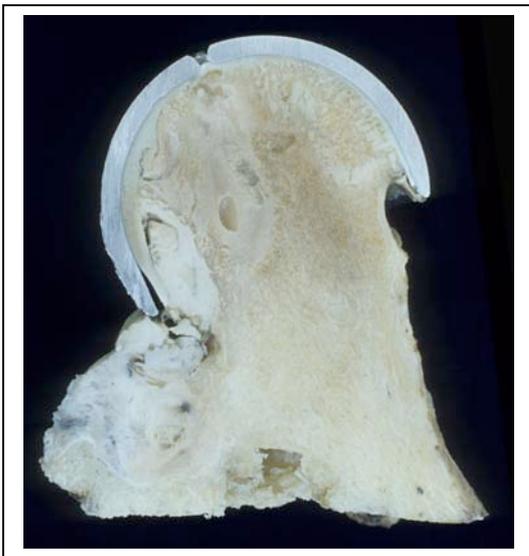
Hüftkopf mit Hals und Wagnerkappe.

Histologisch sieht man an der Auflagekante große verdickte Trabekel. Medial davon wurde der Hüftkopf wahrscheinlich unbehandelt implantiert. Hier und auf der oberen Auflagekante ist die Kortikalis noch zu erkennen. Lateral hingegen ist diese nicht mehr zu sehen. Der gerade Verlauf spricht für ein Abfräsen der Seite. An der Knochenzementgrenze ist eine massive Bindegewebsproliferation zu erkennen, die Histiozyten enthält. Diese weisen in ihrem Zytoplasma Abrieb von Polyethylen auf (distaler Rand des Hüftkopfes). Entlang der Auflagekante bis zu den distalen Rändern finden sich deutliche Spuren von Zementabrieb. Im Zentrum des Hüftkopfes befindet sich eine große Fibrosezone die für ein Haftloch spricht. Hier ist auch Zement nachweisbar. In dieser Zone sind die Trabekel massiv reduziert. Die Spongiosa zeigt bis auf den zentralen Bereich eine deutliche Sklerosierung, vor allem distal der Auflagekante.

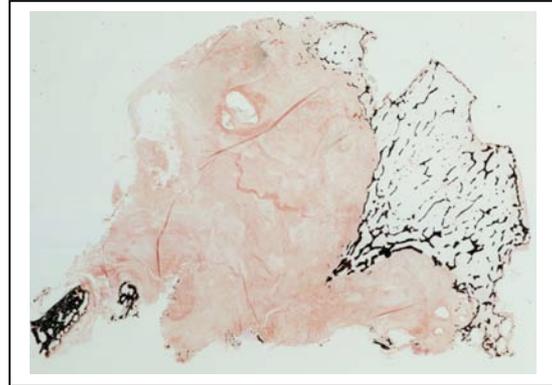
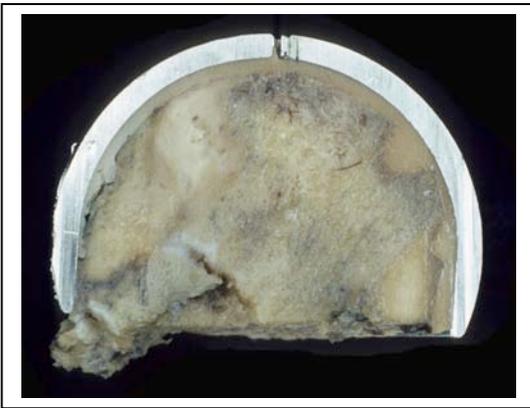
Hüftkopffrest mit Wagnerkappe. Unter der Metallkappe sieht man eine dünne Zementschicht, welche mit herdförmigen Fortsätzen in den Hüftkopf ausläuft.

Histologisch sieht man einen stark deformierten Femurkopf (in diesem Falle sogar mit Schenkelhals), der weitgehend fibrös umgewandelt worden ist. Nur in einem lateralen Abschnitt sind noch Knochenreste erkennbar. Die deutliche Osteoporose spricht für eine längere Tragzeit. Die Markräume sind leer. Zementabrieb ist an der Auflagekante und den distalen Rändern zu finden. Der Polyethylenachweis bleibt negativ.

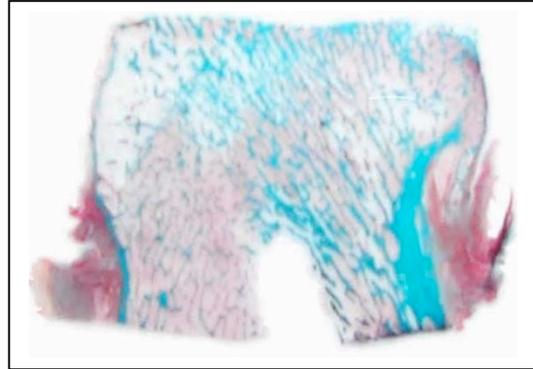
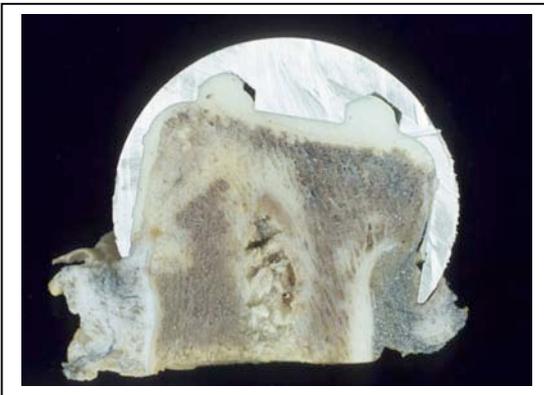
Hüftkopf mit Stahlkappe.

Auf der Sägeschnittfläche ist deutlich die Zementierungsgrenze zu erkennen.

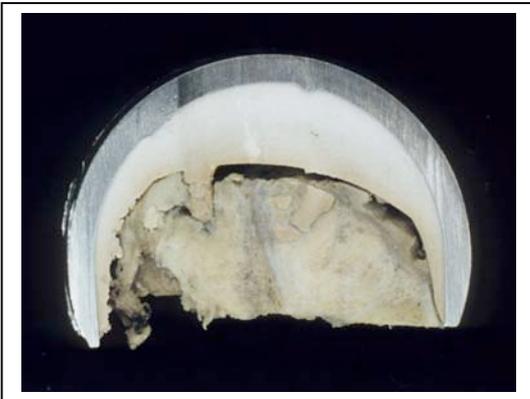
Hüftkopffrest mit Wagnerkappe.

Auf der Makrobild sieht man eine sehr breite Zementierungsschicht, die mit dem Knochen nur noch über einen zentralen Ausläufer in Kontakt zu stehen scheint. Der Hüftkopf ist stark deformiert und auf ein Reststück geschrumpft.

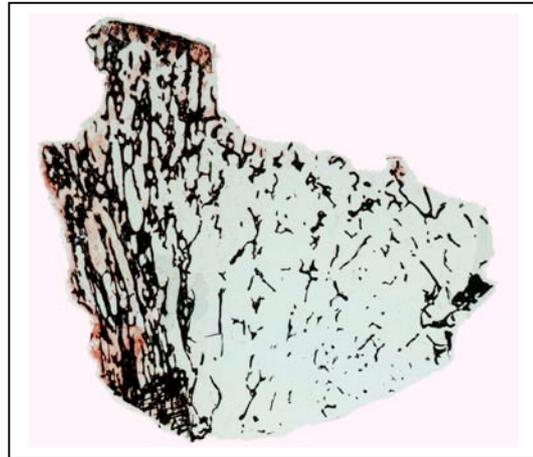
3 cm im Durchmesser großer Hüftkopffrest.

Auf der Röntgenaufnahme sieht man Bereiche in denen die Spongiosa zum Teil aufgehellte und Teile in denen der Knochen erheblich sklerosiert ist.

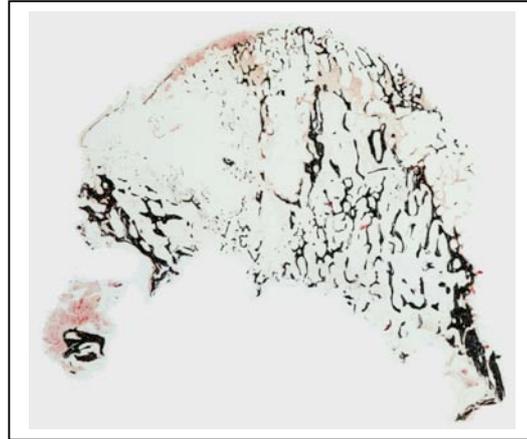
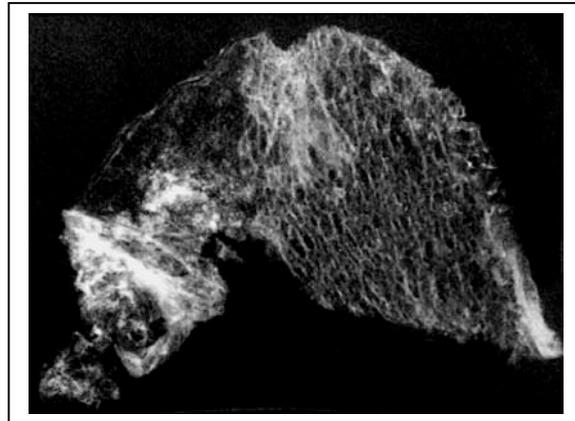
Eingang: 1984

Hüftkopf mit Metallkappe.

Auf der Sägeschnittfläche ist eine Zementschicht von erheblicher Breite zu erkennen, die teilweise tief in den Knochen eindringt.

Es handelt sich um eine geringgradige fibrös histiozytäre Reaktion und deutlicher Osteopenie nach Wagnerkappenimplantation. Hier wäre es wichtig, die Indikation für die Wechsel-OP zu kennen. Es liegen keine entzündlichen Infiltrate oder Nekrosen vor.

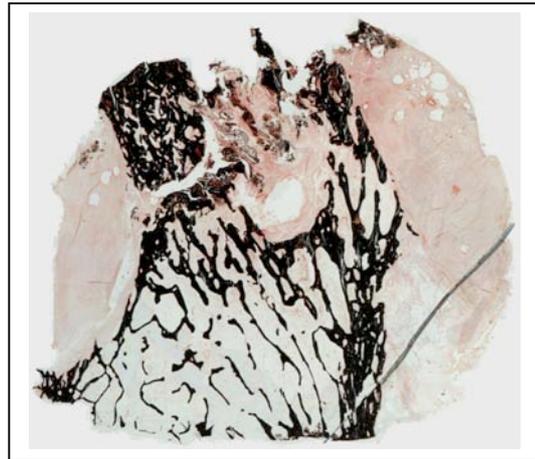
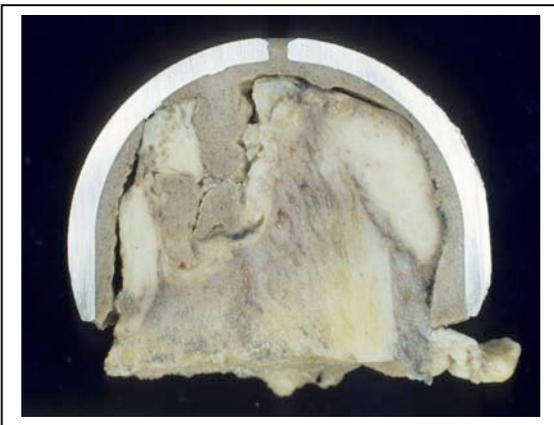
Eingang: 1984

Hüftkopf mit Metallkappe.

Auf der Sägeschnittfläche sieht man unter der Kappe eine schmale Zementschicht, welche über Ausläufer in das Innere des Hüftkopfes zieht, insbesondere im Zentrum. Eine massive fibröse Proliferation an den seitlichen Kappenrändern ist ebenfalls zu erkennen.

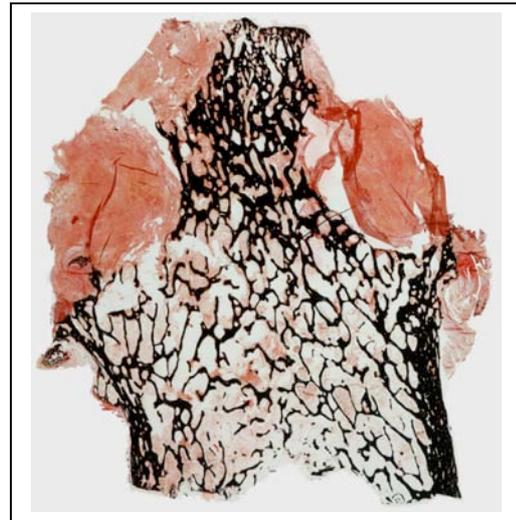
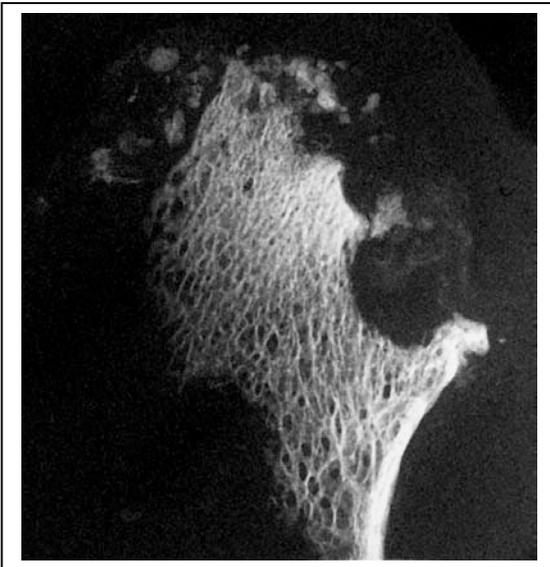
Eingang: 1984

Deformierter Hftkopffrest.

Histologisch sieht man einen Hftkopf mit massiven fibrösen Einwanderungen an den distalen Rändern. Hier ist die Kortikalis noch zu erkennen. Es scheint, als ob die Kappe viel zu weit oben saß. Auflagekante und distaler Rand gehen ineinander über. In dem vorliegenden Granulationsgewebe finden sich keine Spuren von Polyethylen, jedoch zahlreiche Hstiozyten und Fremdkörperriesenzellen, welche Abrieb von Zement speichern. Dieses Granulations-gewebe geht von der Knochenzementgrenze aus in den Knochen über. Die Spongiosa ist zentral der Auflagekante deutlich sklerosiert. Hier sind leichte Frakturlinien zu erkennen. Kallus? Keine Anzeichen einer Osteoporose. Kein vorbestehendes subchondrales Ganglion.

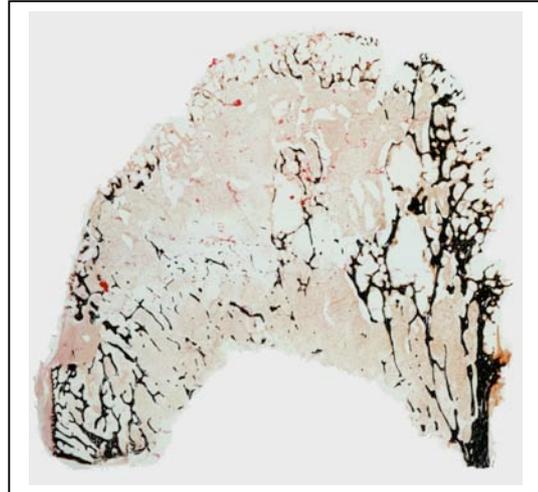
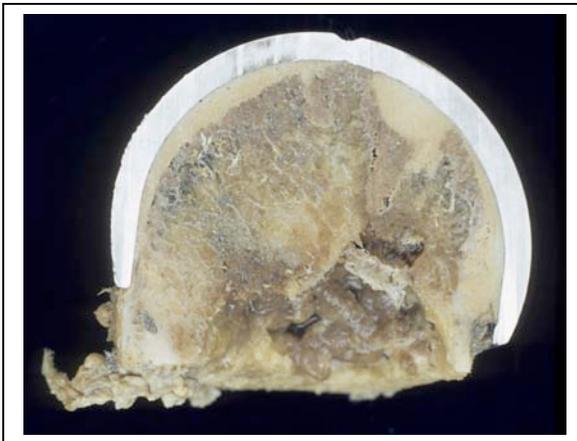
Eingang: 13.09.1984

Mit einer Stahlkappe überzogener Hüftkopf. Durchmesser 5 cm

Histologisch sieht man an der Grenzfläche zum Knochenzement neben Bindegewebe zahlreiche Fremdkörperriesenzellen und Histozyten. Dabei findet sich innerhalb des Zytoplasmas massenhaft doppeltbrechendes, fadenförmiges Material in Form von Polyethylen. Dieses Granulationsgewebe setzt sich in die angrenzenden Markräume, unter Einschluss von Trabekeln, fort. Diese sind dann teilweise vollständig resorbiert, so dass lediglich noch Markraumgewebe erkennbar ist. Fettmark und Hämatopoese sind unverändert.

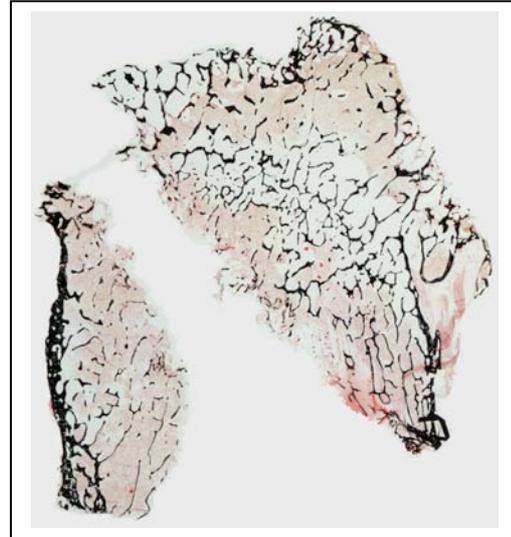
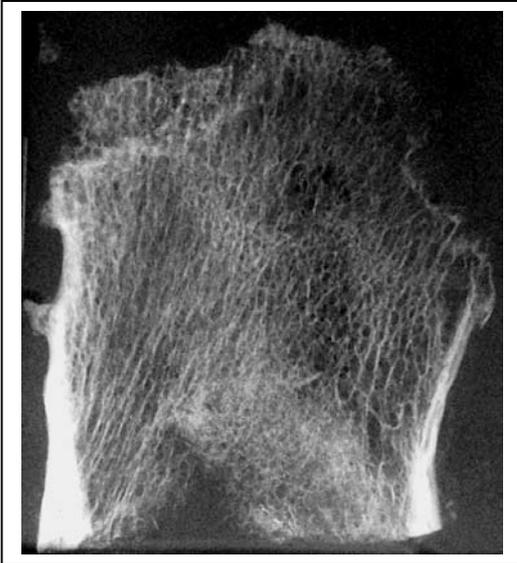
3,5 cm im Durchschnitt grosser Hüftkopf.

Auf der Röntgenaufnahme sieht man einen Hüftkopf mit insgesamt reduzierter Knochenmasse.

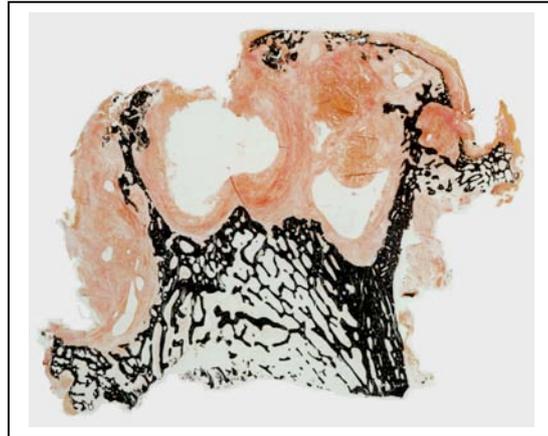
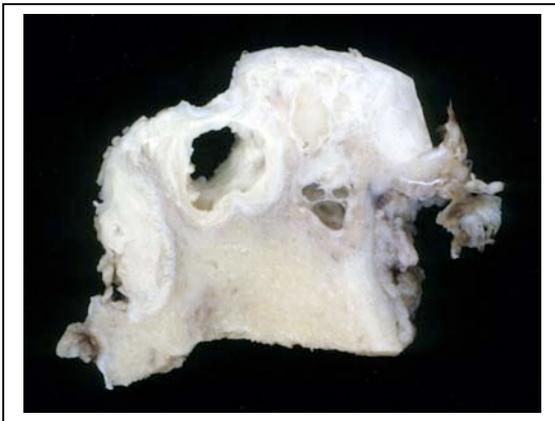
Stark deformierter Hüftkopffrest.

Auf der Sägeschnittfläche des Femurkopffrestes sind bis zu 1cm im Durchmesser große zystische Hohlräume zu erkennen.

Histologisch kann man den Hohlraum begrenzenden Abschnitt in zwei Teile gliedern: Zum einen, eine an den Hohlraum angrenzende Fibrinzone. Gelenkflüssigkeit ist hier über den Einbruch des Knochens in die Tiefe gelangt, worauf Proteine mit dem Gewebe reagierten.

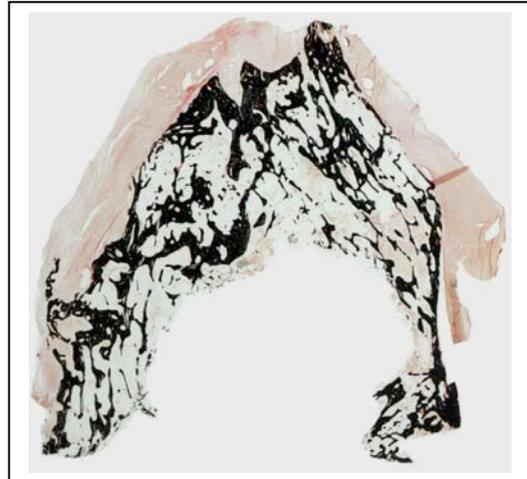
3,5 cm im Durchmesser großer Femurkopf.

Auf der Röntgenaufnahme sieht man, zum einen deutliche zystische Aufhellungen der Spongiosa, insbesondere im Kappennahen Bereich und auf der anderen Seite eine Knochenstruktur mit stark sklerosierten Anteilen.

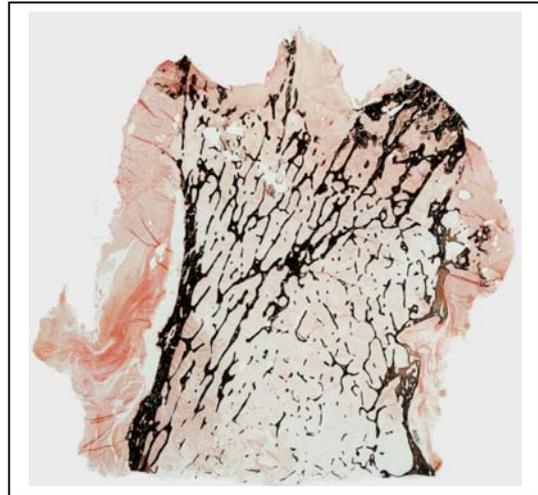
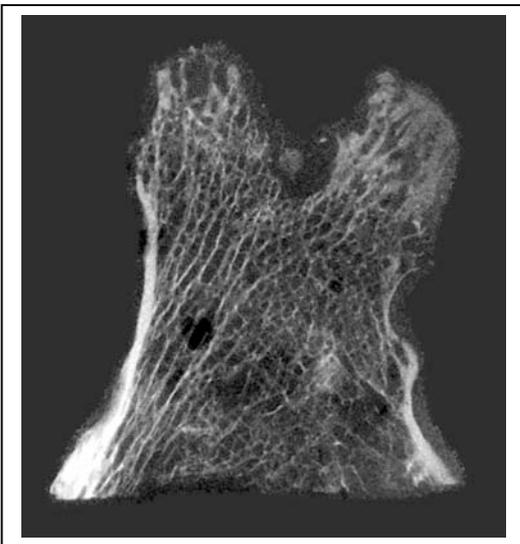
Eingang: 1985

Stark deformierter Hüftkopffrest. Im Röntgenbild sieht man neben osteoporotischen Anteilen auch sklerosierte Abschnitte entlang der kappennahen Auflagekante.

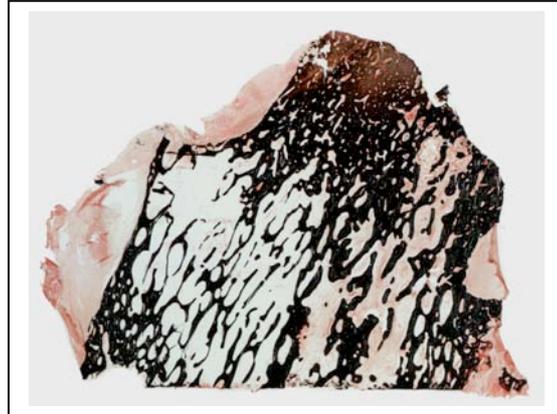
3,5 cm im Durchmesser großer Hüftkopf.

Auf der Röntgenaufnahme ist eine sehr dicht strukturierte Spongiosa zu erkennen. Vor allem im kappennahen Bereich finden sich stark sklerosierte Abschnitte.

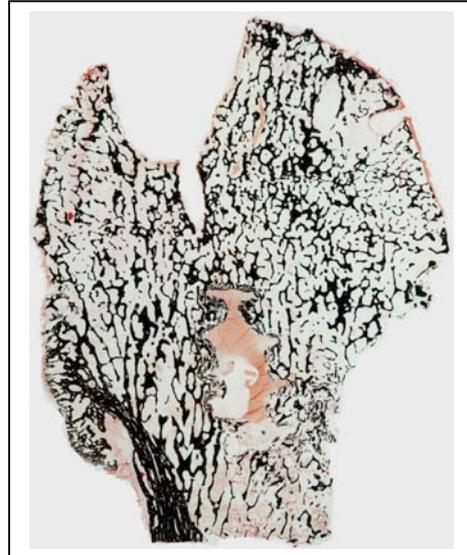
4 cm im Durchmesser großer Hüftkopffrest.

Auf der Röntgenaufnahme sieht man eine relativ dicht strukturierte Spongiosa.

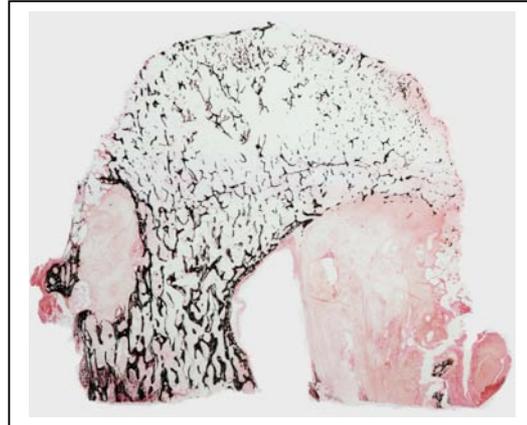
Stark deformierter Hüftkopffrest.

Auf dem Röntgenbild ist deutlich zu sehen, dass dieser Hüftkopf neben den stark osteoporotischen Anteilen an den distalen Rändern des Hüftkopfes, teils riesige Zementgranulome aufweist. Zentral ist dann eine Sklerosierung der Spongiosa zu erkennen.
