Aus dem Institut für Osteopathologie
des Universitätsklinikums Hamburg-Eppendorf

**Hüftkappenendoprothesen -
Einzelstrukturanalyse und Dokumentation alter Wagnerkappen
als Basis
für die Interpretation des modernen Hüftkopfoberflächenersatzes**

Dissertation

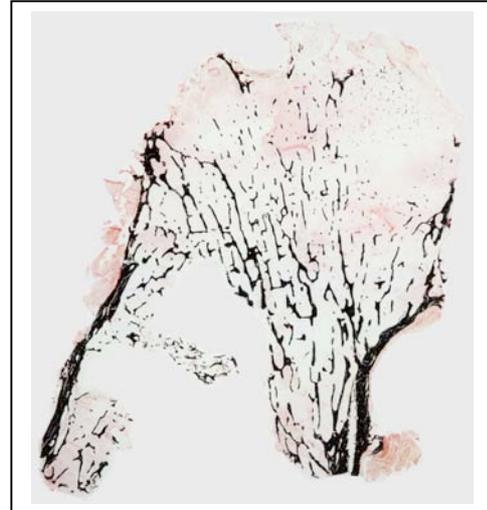
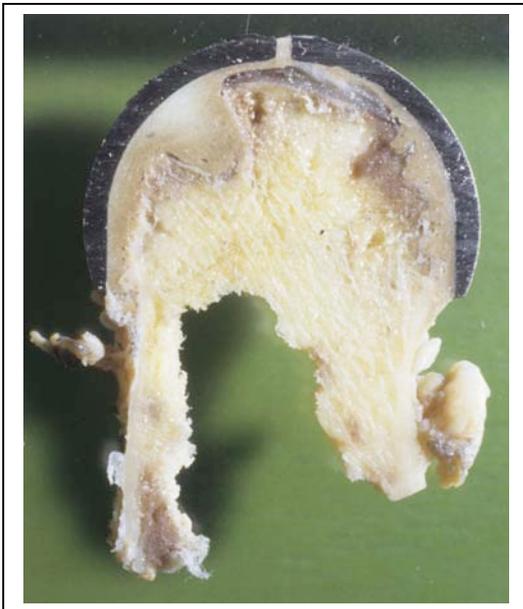
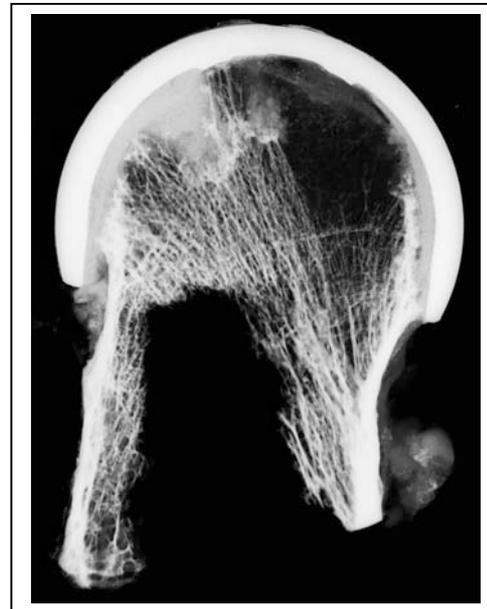
Eingang: 21.12.1989

Ein 4 cm im Durchmesser großer Hüftkopf mit Wagnerkappe. Unmittelbar unter der Stahlkappe ist eine dünne Zementschicht zu erkennen, welche über Fortsätze in das Innere des Hüftkopfes gelangt (siehe auch Röntgenaufnahme).

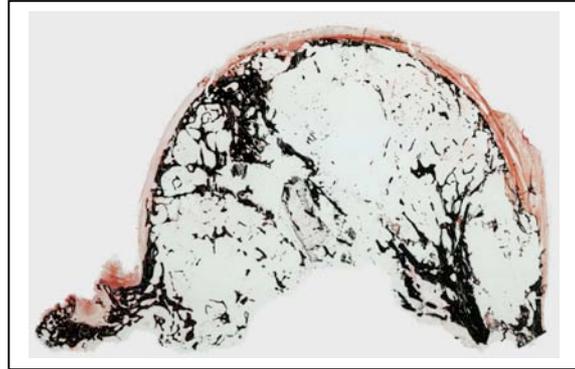
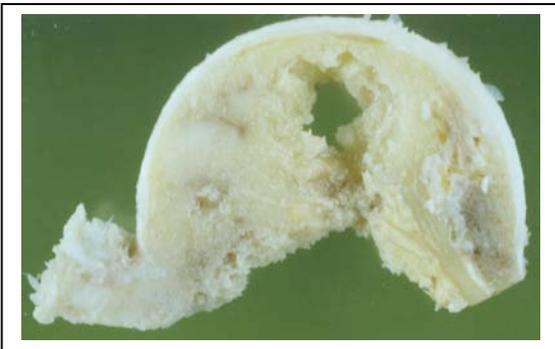
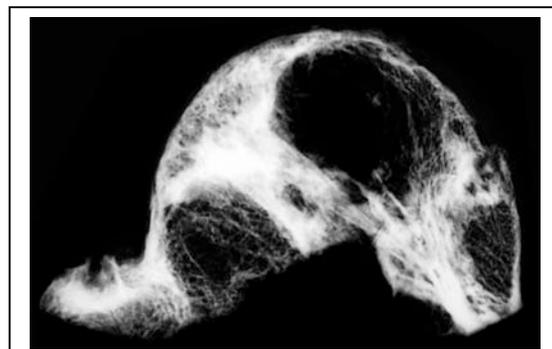
4,5 cm im Durchmesser großer Hüftkopf mit ausgedehnten Oberflächendefekten und Randwulstbildung.

Auf der Röntgenaufnahme des Präparates sieht man ausgedehnte Sklerosierungen sowie unterhalb der Gelenkfläche gelegene großräumige zystische Aufhellungen.
