Knochenveränderungen nach Oberflächenersatzarthroplastik des Femurkopfes

eine patho-histologische Analyse

Dissertation
zur Erlangung des Grades eines Doktors der Medizin
dem Fachbereich Medizin der Universität Hamburg
vorgelegt von

Hamburg 2009

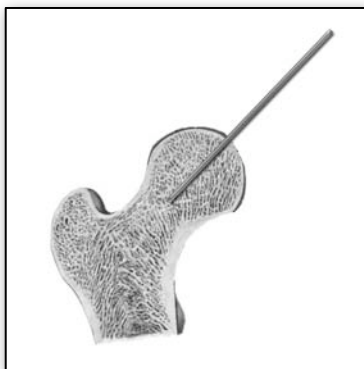
Abb. 3.1.4.1

Mit Hilfe eines Instrumentes (Pin centering guide = PCG) wird ein Steinman-Pin in den Femurkopf getrieben (Abb. 3.1.4.1), an dem später die Fräse geführt werden kann. Mit der zylindrischen Fräse wird nun der Femurkopf in Form gefräst (Abb. 3.1.4.2). Bei zu tiefer Fräsung kann es zu so genanntem

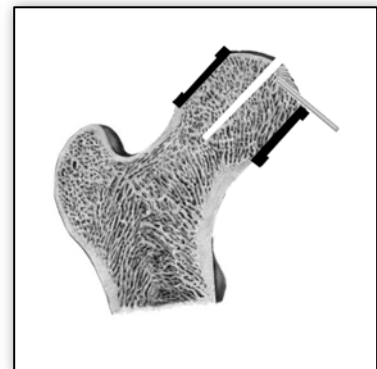
Abb. 3.1.4.3

Als nächstes wird der Femurkopf weiter vorbereitet: Die von der Fräse ausgelassene Kuppe wird mit einer Säge abgetrennt (Abb. 3.1.4.3). Danach kann der Kanal für den zentralen Stiel gebohrt werden. Es werden weitere Fixationslöcher in den gefrästen Femurkopfstumpf gebohrt. Nach einer „Jet lavage“ des Stumpfes wird die Femurkappe mit dem Zement auf den Stumpf geschoben, wobei mit Hilfe eines leichten Hammers die Prothese bis zum endgültigen Sitz eingeschlagen werden kann. ¹³Wright medical Homepage: wmt.com.

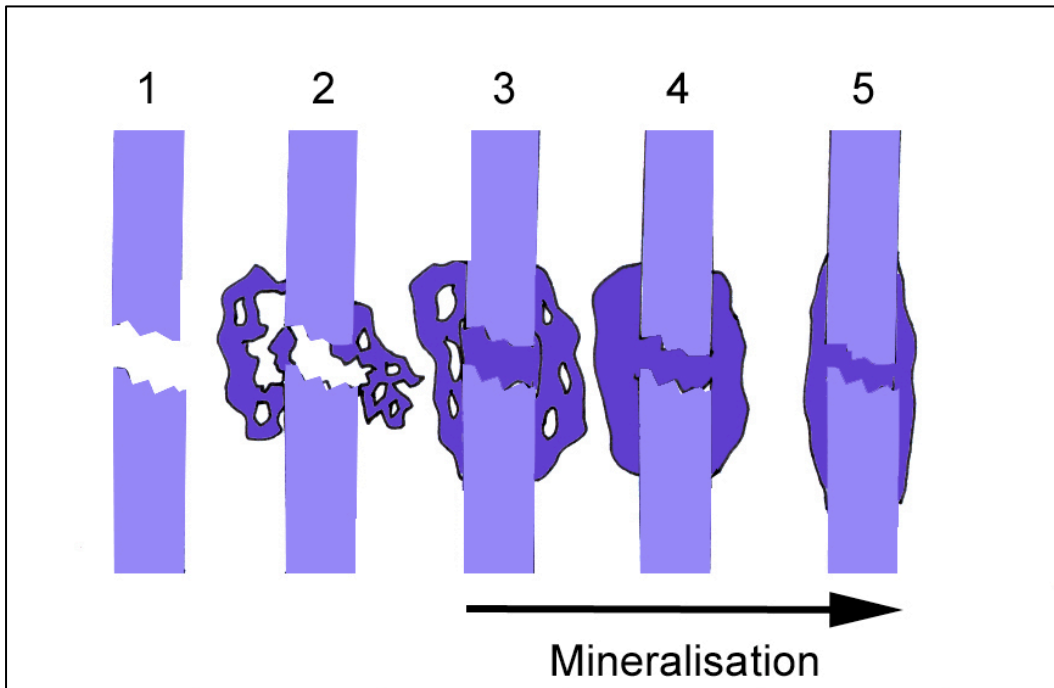
Abb. 6.5.3. Schema der (Mikro-)Kallusbildung
 1. frakturierte Trabekel, 2. Bildung von fibrösem Mikrocallus (noch unmineralisiert),
 3. Knöcherner Mikrocallus (Beginn der Mineralisation), 4. Modellierung des Callus,
 5. Geglättete, stabilisierte Fraktur (nach Delling)

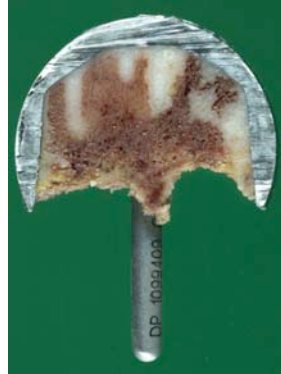
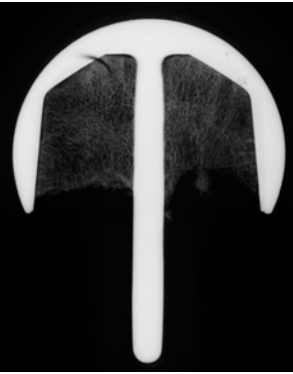
04/1837	236 Tage in Situ. Es handelt sich um eine intraoperativ stattgefundenen Fraktur des Schenkelhalses bei Oberflächenersatz, welche nicht unmittelbar zum Scheitern der Prothese führte. Es besteht zusätzlich eine Femurkopfnekrose sowie freigelegte Spongiosa unterhalb des Kappenrandes. Das Knochenvolumen ist deutlich vermindert.

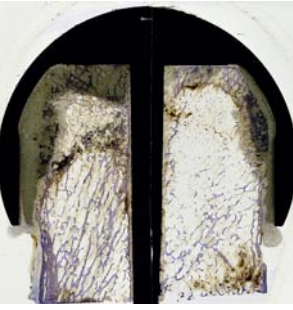
04/2141	365 Tage in Situ. Es handelt sich um eine zweizeitige Fraktur in Kombination mit einer Osteonekrose des Femurkopfes nach Oberflächenersatzarthroplastie. Die Kortikalis des Schenkelhalses ist einseitig verletzt, was auf ein „notching“ schließen lässt. Es liegt keine Entzündung vor.

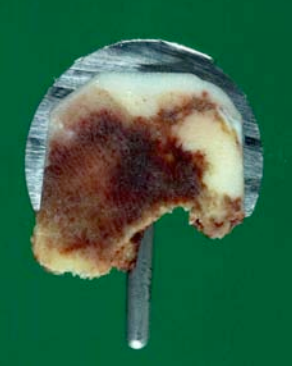
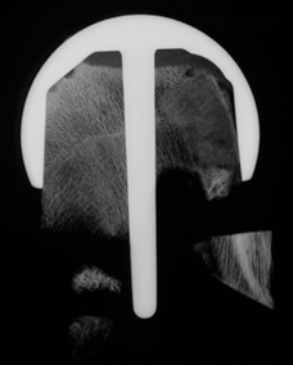
Zeichen	Diagnose	Präparat	Kontaktradiographie	Mikroskopie
04/3877	225 Tage in Situ. Es handelt sich um eine mehrzeitige Fraktur des Schenkelhalses. Die erste Fraktur muss während der Operation stattgefunden haben, da sich ein umfangreicher Frakturkallus an typischer Position gebildet hat. Die zweite Fraktur hat direkt zum Implantatversagen und zur Revision geführt.

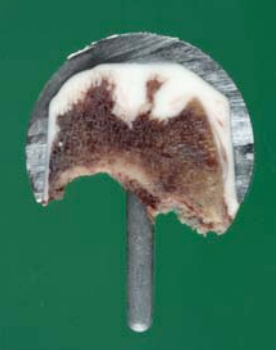
04/4592	36 Tage in Situ. Es handelt sich um eine Fraktur bei Femurkopfnekrose nach Oberflächenersatz. Umschriebene Kallusformationen einseitig deuten auf eine Kortikalisverletzung im Sinne eines „notchings“.

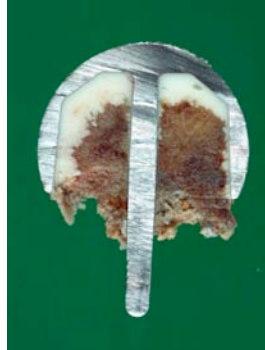
04/4594	340 Tage in Situ. Es handelt sich um einen Femurkopf nach Oberflächenersatz ohne Hinweis auf ein Implantatversagen. Es findet sich eine lokale Osteoporose sowie eine Kortikalisverletzung unter dem Kappenrand. Klinisch wurden persistierende Schmerzen als Revisionsgrund angegeben.

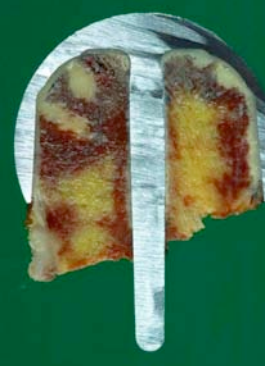
04/5016	15 Tage in Situ. Es handelt sich um eine frische Fraktur bei Knochennekrose des Femurkopfes nach Oberflächenersatz.

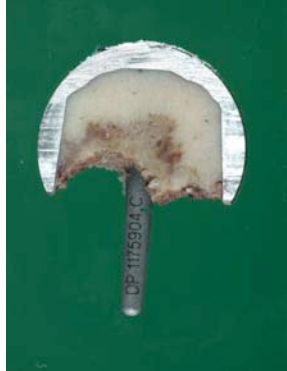
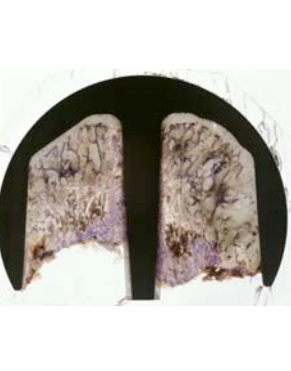
04/5018	98 Tage in Situ. Es handelt sich um eine zweizeitige Fraktur (intraoperativ, frisch) bei chronisch sklerosierender Osteomyelitis nach Oberflächenersatz.

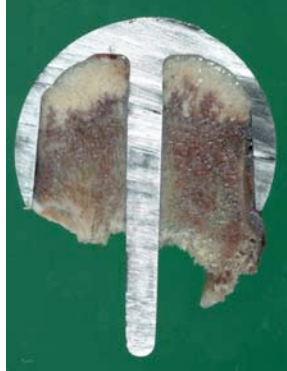
04/5321	80 Tage in Situ. Es handelt sich um eine ausgedehnte Osteonekrose des Femurkopfes bei zweizeitiger Fraktur des Schenkelhalses (intraoperativ, frisch) nach Implantation eines Oberflächenersatzes.

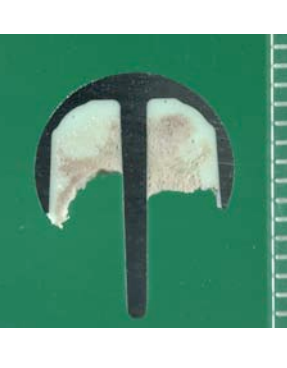
Zeichen	Diagnose	Präparat	Kontaktradiographie	Mikroskopie
04/5775	195 Tage in Situ. Es handelt sich um eine zweizeitige Fraktur bei Osteonekrose des Femurkopfes nach Oberflächenersatzarthroplastie. Die erste Fraktur muss während der Implantation stattgefunden haben und ist im Sinne einer Pseudarthrose verheilt. Die zweite Fraktur führte zur Revision.

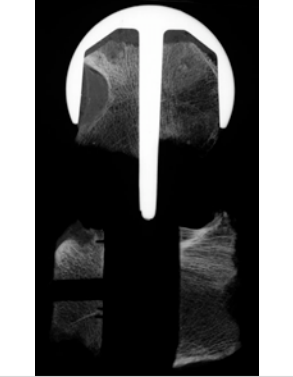
04/5776	31 Tage in Situ. Es handelt sich um eine frische Fraktur bei ausgedehnter Femurkopfnekrose. Die Kallusformationen deuten auf eine intraoperative Fraktur hin.

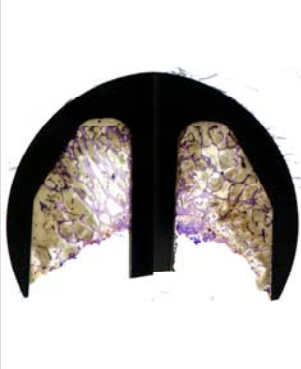
04/5777	379 Tage in Situ. Es handelt sich um eine pathologische Fraktur des proximalen Schenkelhalses bei aseptischer Osteonekrose nach Oberflächenersatz.

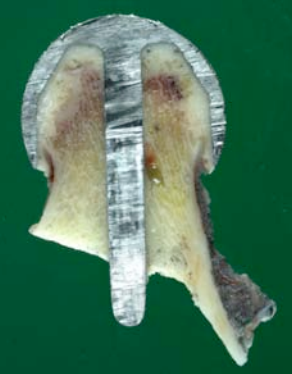
05/0226	Es handelt sich um eine Fraktur des Schenkelhalses nach Oberflächenersatz bei avaskulärer Nekrose des Femurkopfes.

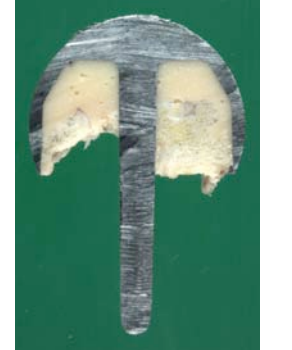
05/0339	358 Tage in Situ. Es handelt sich um eine partielle Femurkopfnekrose bei intraoperativer Fraktur nach Oberflächenersatzarthroplastie. Unter dem Zement liegt eine schmale Nekrosezone. Die Kortikalisverletzungen am Schenkelhals proximal des Kappenrandes können durch das Vorliegen von „notching“ erklärt werden. Ausserdem besteht eine deutliche Rarefizierung der Trabekel.

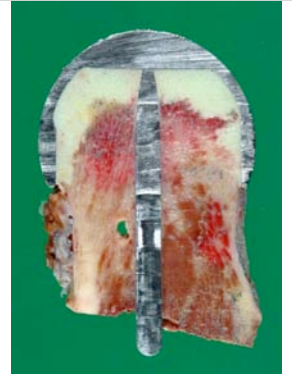
Zeichen	Diagnose	Präparat	Kontaktradiographie	Mikroskopie
05/0602	14 Tage in Situ. Es handelt sich um eine frische Schenkelhalsfraktur nach Oberflächenersatz. Außerdem besteht eine fokale Osteonekrose.

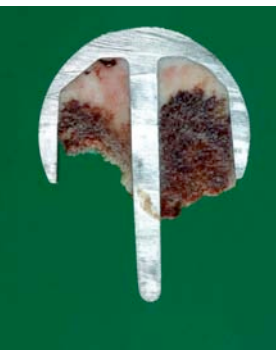
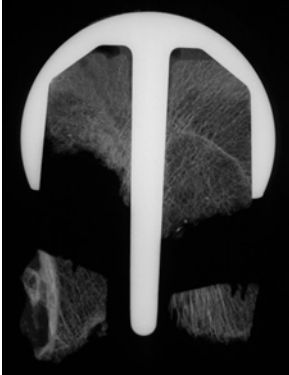
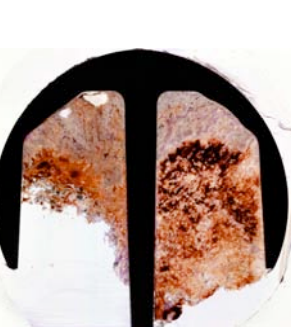
05/0603	106 Tage in Situ. Es handelt sich um eine zweizeitige Fraktur des Schenkelhalses bei Zustand nach Oberflächenersatz. Eine Fraktur ist frisch und hat zum Implantatversagen geführt, während die zweite, proximal der ersten gelegen, zeitlich davor, wahrscheinlich zum Zeitpunkt der Implantation stattgefunden hat. Zusätzlich gibt es seitliche Kortikalisverletzungen als Zeichen eines stattgefunden „notchings“. Es besteht eine Femurkopfnekrose.

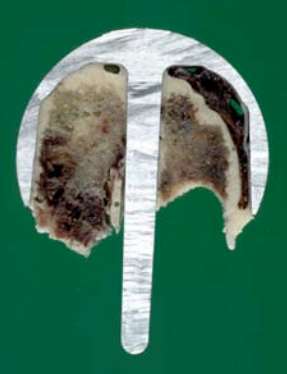
05/0989	Es handelt sich um eine aseptische Lockerung der Pfanne. Auf der femoralen Seite der Prothese ergeben sich keine pathologischen Veränderungen.

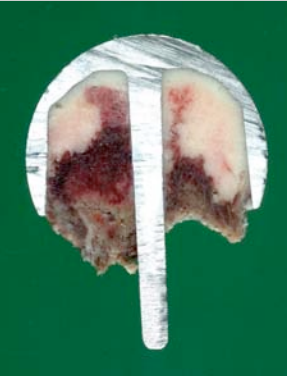
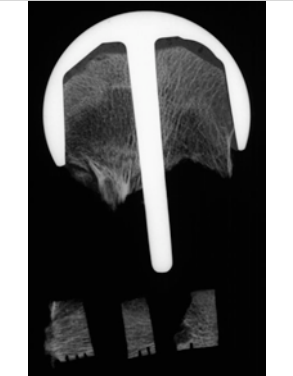
Zeichen	Diagnose	Präparat	Kontaktradiographie	Mikroskopie
05/1511	171 Tage in Situ. Es handelt sich um eine perioperative Oberschenkelhalsfraktur mit Ausbildung einer Pseudarthrose und appositionellem Knochenanbau im Bereich des Frakturspaltes. Distal der abgelaufenen Fraktur ist der Knochen nekrotisch. Es besteht eine chronische Osteomyelitis.

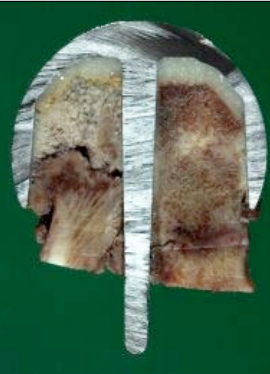
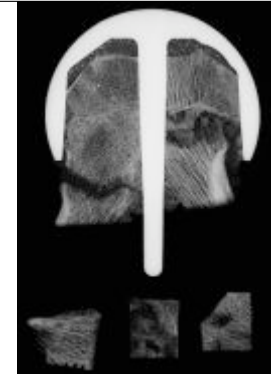
05/1512	211 Tage in Situ. Es handelt sich eine Pseudarthrose des Schenkelhalses bei Osteonekrose des Femurkopfes und einer frischen Fraktur nach Oberflächenersatz. Das Vorliegen einer Pseudarthrose mit knöchernem Kallus lässt auf ein Frakturereignis während der Implantation schließen.

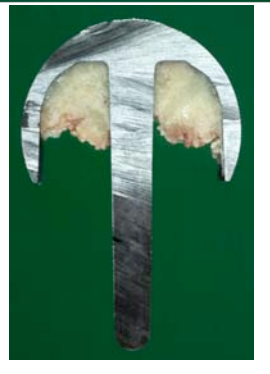
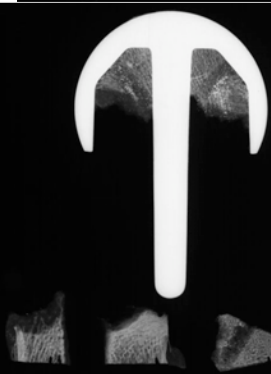
05/1513	564 Tage in Situ. Es handelt sich um eine intraoperative Fraktur bei Osteonekrose. Die Revision allerdings wurde aufgrund klinisch angegebener Schmerzen elektiv durchgeführt. Auffallend ist eine fokale Osteopenie.

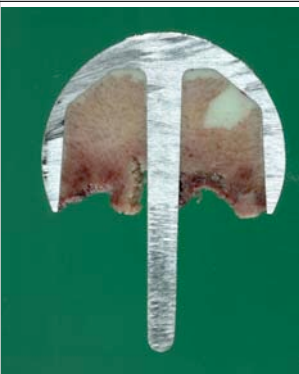
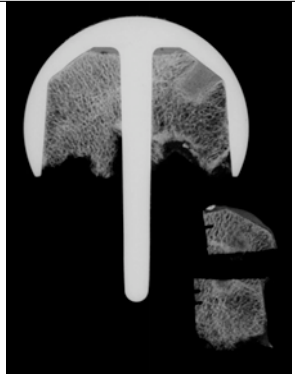
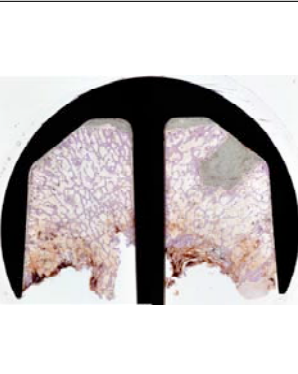
Zeichen	Diagnose	Präparat	Kontaktradiographie	Mikroskopie
05/2613	Es handelt sich um eine frische Fraktur bei Osteonekrose nach Oberflächenersatzarthroplastie.

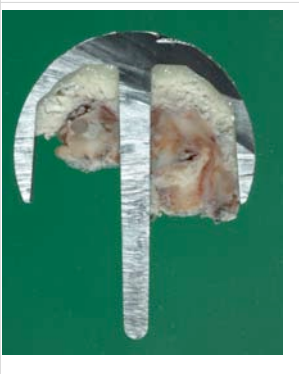
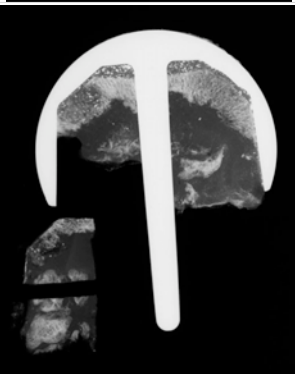
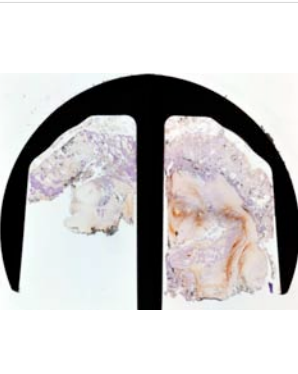
05/2614	332 Tage in Situ. Es handelt sich um eine zweizeitige Fraktur mit Ausbildung einer Pseudarthrose bei Knochennekrose nach Oberflächenersatz. Die erste Fraktur hat während der Operation stattgefunden. Es hat sich eine Pseudarthrose entwickelt. Die zweite Fraktur ist frisch, und muss zum Implantatversagen geführt haben.

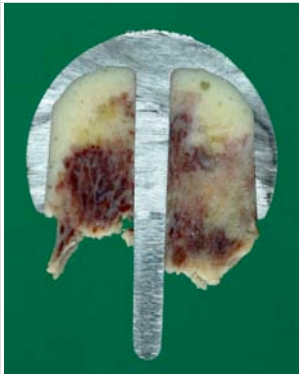
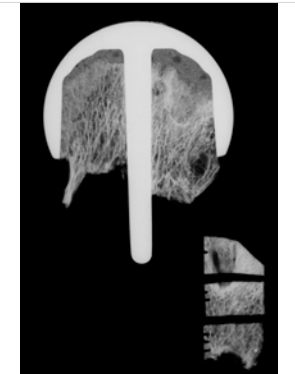
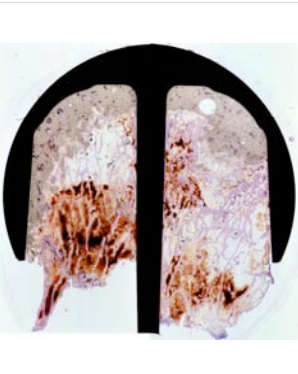
05/2615	102 Tage in Situ. Es handelt sich um eine ausgedehnte Femurkopfnekrose mit frischer Schenkelhalsfraktur nach Oberflächenersatzarthroplastie. Am Kappenrand findet sich freie Spongiosa des Schenkelhalses.

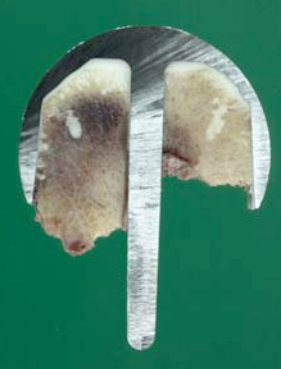
05/2718	266 Tage in Situ. Es handelt sich um eine mehrzeitig abgelaufene Fraktur des Schenkelhalses nach Oberflächenersatz. Die erste Fraktur müsste zum Zeitpunkt der Implantation stattgefunden haben, die zweite führte zum Implantatversagen. Es besteht eine ausgedehnte aseptische Osteonekrose des Femurkopfes.

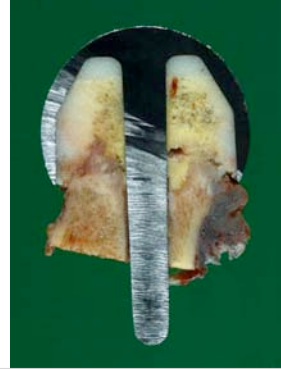
05/3082	Es handelt sich um eine intraoperativ stattgefunden Fraktur, die allerdings nicht zum Versagen der Prothese führte. Außerdem besteht eine aseptische Femurkopfnekrose.

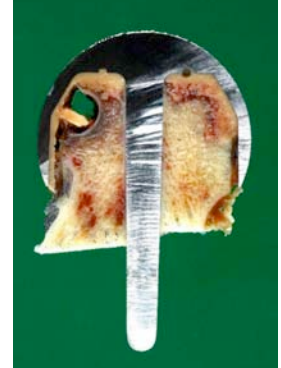
Zeichen	Diagnose	Präparat	Kontaktradiographie	Mikroskopie
05/3674	37 Tage in Situ. Es handelt sich um eine frische Schenkelhalsfraktur bei Osteopoikilie. Ob eine intraoperative Verletzung bestand ist nicht eindeutig zu klären.

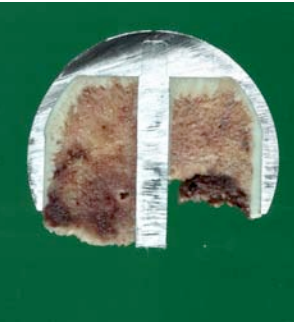
05/3675	11 Tage in Situ. Es handelt sich um eine relativ frische Fraktur bei Zustand nach Oberflächenersatz. Die Frakturheilung hat bereits eingesetzt. Es besteht eine deutliche Osteoporose.

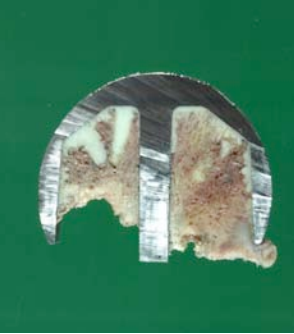
05/3676	149 Tage in Situ. Zweizeitige Fraktur des Oberschenkelhalses nach Oberflächenersatzarthroplastie. Davon die erste Fraktur intraoperativ mit folgender partieller Nekrose des Femurkopfes. In diesem Bereich, proximal der alten Fraktur befindet sich der frische Bruch.

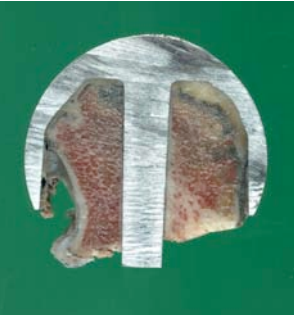
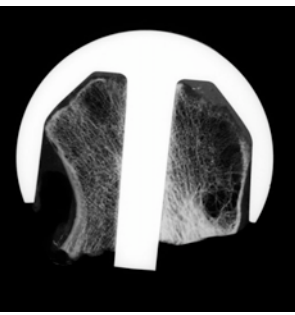
05/3797	95 Tage in Situ. Es handelt sich um eine mehrzeitige Schenkelhalsfraktur bei ausgedehnter Femurkopfnekrose nach Oberflächenersatz. Die erste Fraktur ist auf den Zeitpunkt der Implantation zu datieren, die zweite fand unmittelbar vor der Explantation statt.

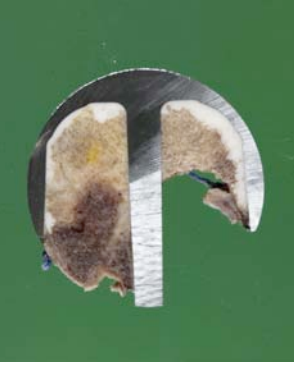
05/4273	168 Tage in Situ. Es handelt sich um eine zweizeitig abgelaufene Schenkelhalsfraktur bei Femurkopfnekrose. Die erste Fraktur muss intraoperativ stattgefunden haben. Die zweite Fraktur ist frisch.

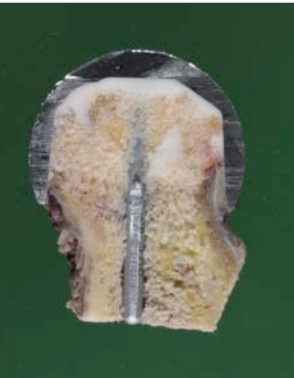
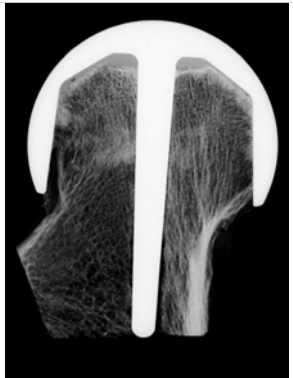
05/4484	Kürzlich aufgetretene inkomplette mediale Schenkelhalsfraktur mit ausgedehnter Femurkopfnekrose.

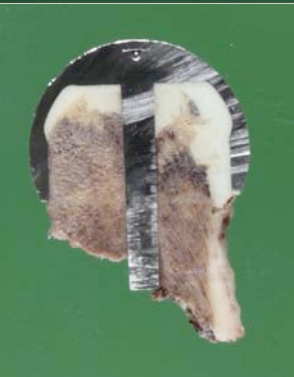
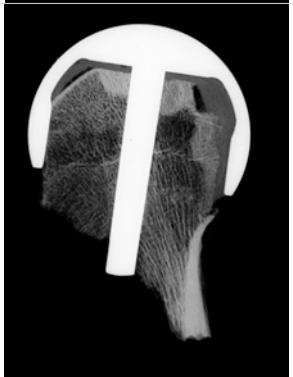
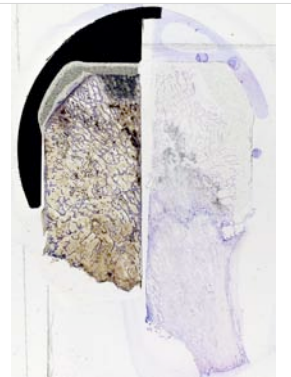
05/4572	41 Tage in Situ. Es handelt sich um eine zweizeitige Fraktur (intraoperativ, frisch) nach Oberflächenersatz bei Osteonekrose des Femurkopfes.

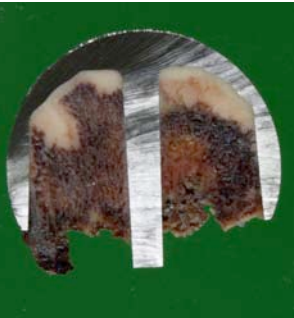
Zeichen	Diagnose	Präparat	Kontaktradiographie	Mikroskopie
05/4735	45 Tage in Situ. Es handelt sich um eine ausgedehnte Femurkopfnekrose bei Zustand nach zweizeitiger Fraktur im Bereich des Schenkelhalses nach Oberflächenersatz. Die spezifische Knochenneubildung lässt die erste Fraktur auf den Zeitpunkt der Implantation datieren. Die zweite Fraktur hat zum Versagen und zur Revision geführt.

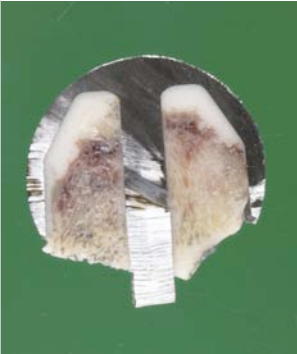
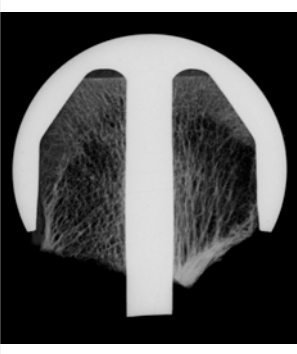
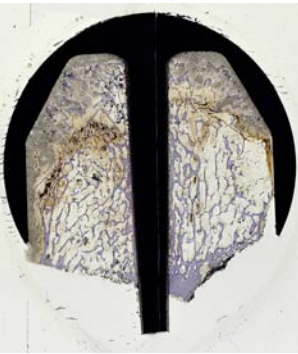
Zeichen	Diagnose	Präparat	Kontaktradiographie	Mikroskopie
05/4903	Es handelt sich um eine intraoperative Fraktur bei fokaler Nekrose des Femurkopfes nach Oberflächenersatz. Allerdings stellt dies keinen Revisionsgrund dar. Für das Versagen der Prothese geben sich keine weiteren pathologischen Befunde.

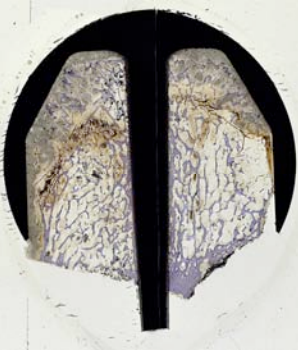
05/4903	Es handelt sich um eine intraoperative Fraktur des Schenkelhalses nach Oberflächenersatz, die aber offensichtlich nicht unmittelbar zum Versagen der Prothese geführt hat. Für einen anderen Revisionsgrund ergeben sich keine pathologischen Hinweise.

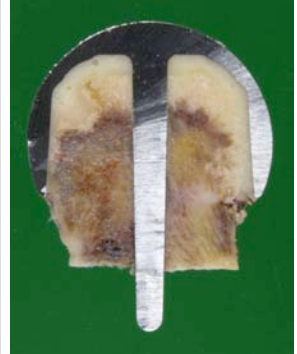
05/4904	177 Tage in Situ. Es handelt sich um eine perioperative inkomplette Oberschenkelhalsfraktur mit Kallusbildung. Die Lokalisation spricht für ein stattgefundenes „Notching“. Der Femurkopf ist nicht nekrotisiert.

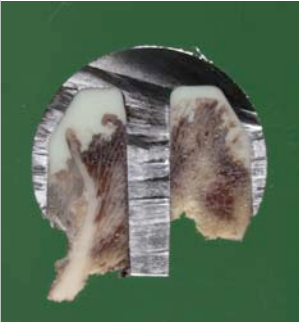
Zeichen	Diagnose	Präparat	Kontaktradiographie	Mikroskopie
05/5062	Frische Fraktur des Schenkelhalses bei fokaler Nekrose.

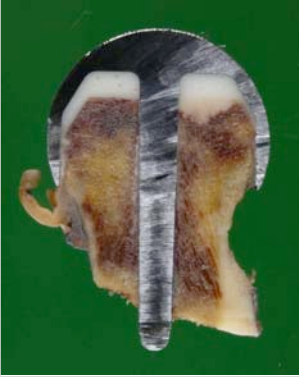
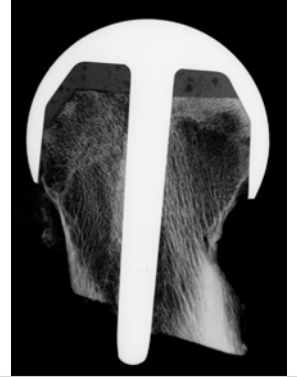
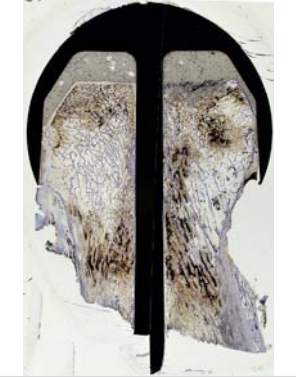
05/5251	Es handelt sich um eine frische Fraktur des Schenkelhalses mit Entwicklung einer geringen Osteoporose nach Oberflächenersatz.

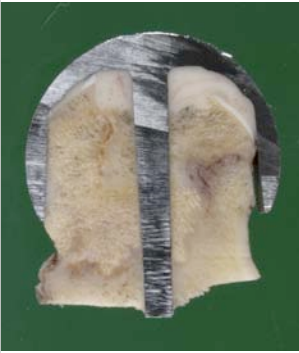
05/5467	189 Tage in situ. Es handelt sich um eine intraoperativ entstandene inkomplette Fraktur mit Nekrose des Femurkopfes. Möglicherweise ist durch ein Trauma die verheilende Fraktur wieder neu gebrochen und löste so das von der Patientin beschriebene Schmerzereignis aus.

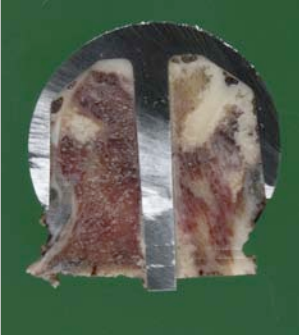
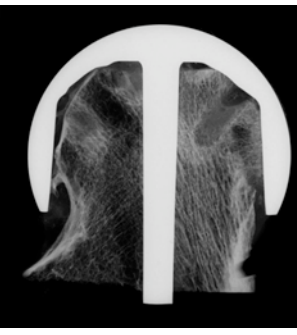
Zeichen	Diagnose	Präparat	Kontaktradiographie	Mikroskopie
05/5589	708 Tage in situ. Partielle Femurkopfnekrose nach inkompletter intraoperativer Fraktur. Einseitige Osteoporose.

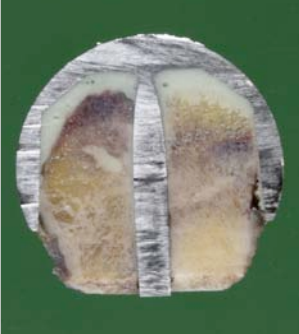
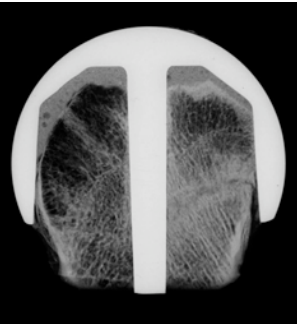
06/0195	133 Tage in Situ. Es handelt sich um eine zweizeitig abgelaufene Schenkelhalsfraktur. Die erste Fraktur zeigt eine Bruchheilung, die 133 Tage alt sein könnte. Hier ist die Fräsung zu tief vorgenommen. Ausserdem besteht eine ausgedehnte (bereits vorher bestehende?) Femurkopfnekrose.

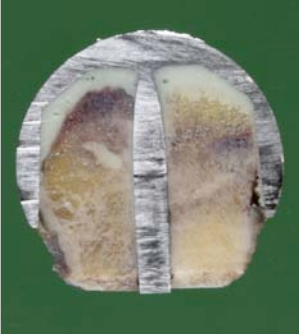
06/0196	188 Tage in Situ. Es handelt sich um eine zweizeitige Fraktur (intraoperativ, frisch) bei Zustand nach „notching“ bei Implantation einer Oberflächenersatzarthroplastie. Außer-dem besteht eine Osteonekrose des Femurkopfes.

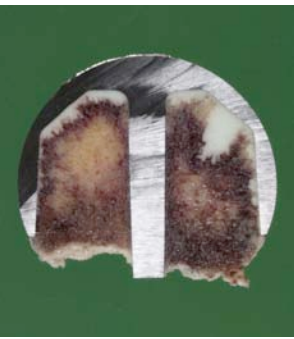
Zeichen	Diagnose	Präparat	Kontaktradiographie	Mikroskopie
06/0197	44 Tage in Situ. Es handelt sich um eine frische Fraktur des Schenkelhalses nach Osteonekrose des Femurkopfes und „notching“ des Schenkelhalses nach Oberflächenersatz.

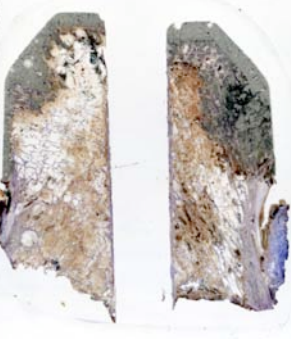
06/0198	553 Tage in Situ. Es handelt sich um eine frische Fraktur des Schenkelhalses bei fokaler Femurkopfnekrose nach Oberflächenersatz. Auffallend ist ein stellenweiser Rückgang der Knochendichte.

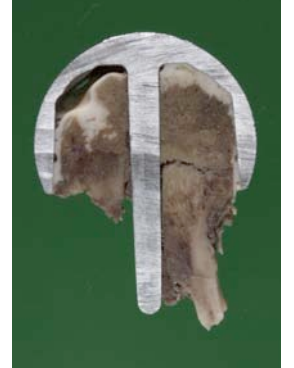
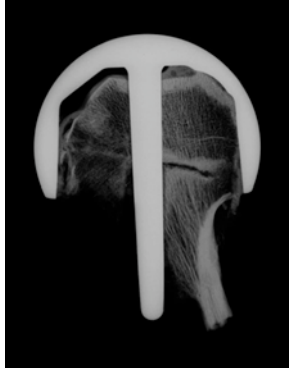
06/0572	Frische mehrfache Schenkelhalsfraktur bei Femurkopfnekrose unklarer Genese.

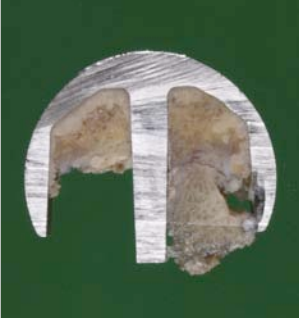
06/0574	236 Tage in Situ. Es handelt sich um eine zweizeitige Schenkelhalsfraktur bei Osteonekrose nach Oberflächenersatz. Die erste Fraktur muss intraoperativ stattgefunden haben und hat eine Pseudarthrose ausgebildet. Die zweite ist frisch und hat zum endgültigen Implantatversagen geführt.

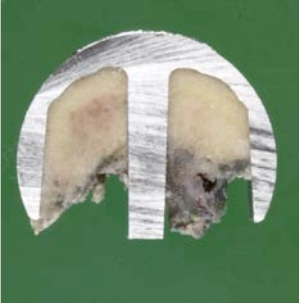
Zeichen	Diagnose	Präparat	Kontaktradiographie	Mikroskopie
06/0576	535 Tage in Situ. Es handelt sich um eine frische Schenkelhalsfraktur bei fokaler Osteonekrose des Femurkopfes nach Oberflächenersatz.

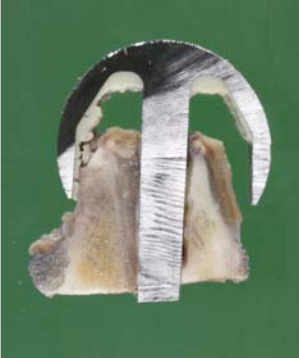
06/0577	1225 Tage in Situ. Es handelt sich um eine gelockerte Femurkappe nach 1225 Standzeit.

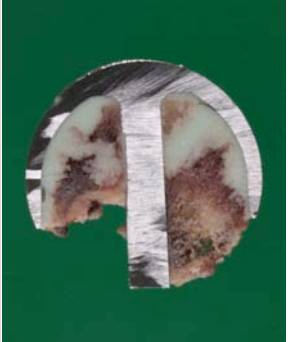
06/0578	Frische Fraktur bei ausgedehnter Femurkopfnekrose nach stattgefundenener intraoperativer (mehrfacher?) Fraktur. Chronische Osteomyelitis.

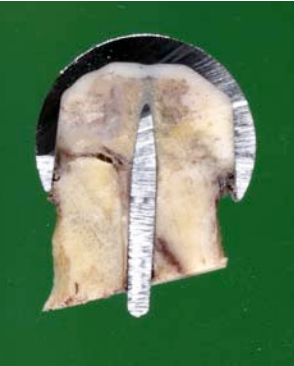
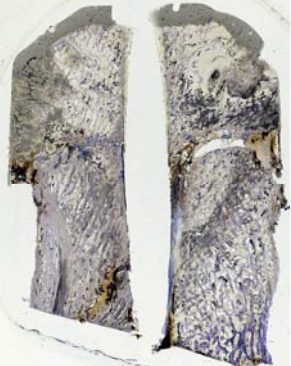
06/1368	Es handelt sich um eine präoperative Fraktur des Schenkelhalses bei Femur-kopfnekrose nach Oberflächenersatz.

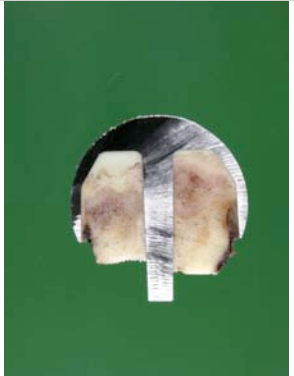
06/1370	Es handelt sich um eine akute eitrig einschmelzende Osteomyelitis mit fokaler Nekrose des Hüftkopfes. Außerdem besteht der Verdacht auf eine intraoperative Fraktur. Es gibt Hinweise auf ein Notching des Schenkelhalses.

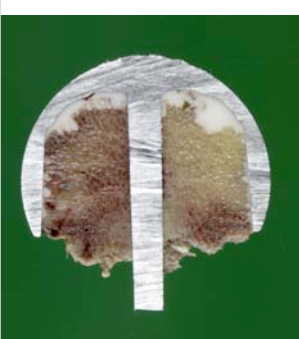
06/2683	44 Tage in Situ. Es handelt sich um eine komplette Nekrose des Femurkopfes bei Zustand nach Resurfacing, außerdem eine frische Fraktur am Unterrand der Kappe-nendoprothese.

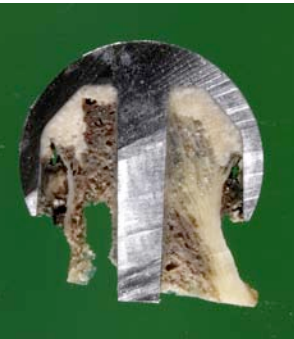
Zeichen	Diagnose	Präparat	Kontaktradiographie	Mikroskopie
06/2684	Es handelt sich um erhaltene Spongiosa nach Femurkappenendoprothesenimplantation.

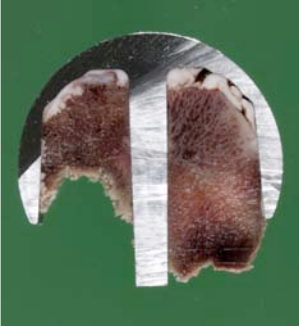
Zeichen	Diagnose	Präparat	Kontaktradiographie	Mikroskopie
06/2687	9 Tage in Situ. Es handelt sich um eine frische Schenkelhalsfraktur nach Femurkappenendoprothesenimplantation.

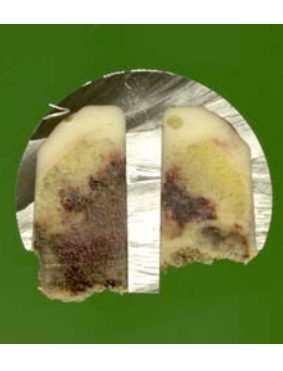
06/3056	93 Tage in Situ. Es handelt sich um eine fortgeschrittene komplette Femurkopfnekrose sowie um eine frische Schenkelhalsfraktur.	 		
06/3057	78 Tage in Situ. Es handelt sich um eine partielle Femurkopfnekrose bei Zustand nach Femurkappenendoprothesenimplantation, außerdem bestehen zwei Frakturen.

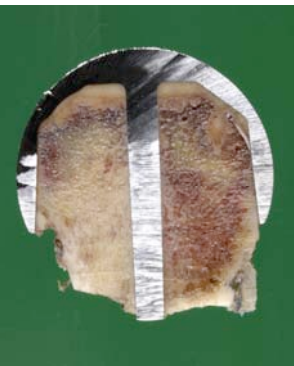
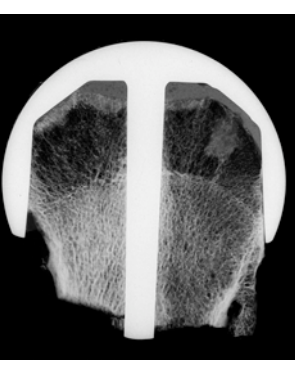
Zeichen	Diagnose	Präparat	Kontaktradiographie	Mikroskopie
06/3058	726 Tage in Situ. Es handelt sich um eine Femurkappenendoprothese (Implantation vor 726 Tagen) mit ausgedehnter Osteopenie im proximalen Abschnitt und nodulär-lymphozytären Infiltraten.

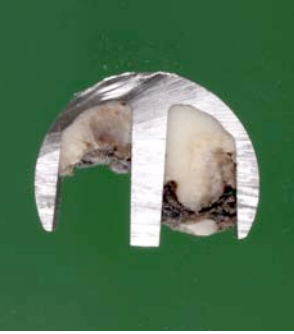
06/3060	580 Tage in Situ. Es handelt sich um eine ausgedehnte Frakturzone nach Femurkappenendoprothesenimplantation (resurfacing) 580 Tage vor Reoperation, außerdem besteht eine ältere Femurkopfnekrose.
