# **UNIVERSITÄTSKLINIKUM HAMBURG-EPPENDORF**

Klinik und Poliklinik für Gefäßmedizin  
Universitäres Herzzentrum  
der Universität Hamburg

## **Korrosion von Nitinol als Versagensmechanismus von Aorten-Endoprothesen**

### **Dissertation**

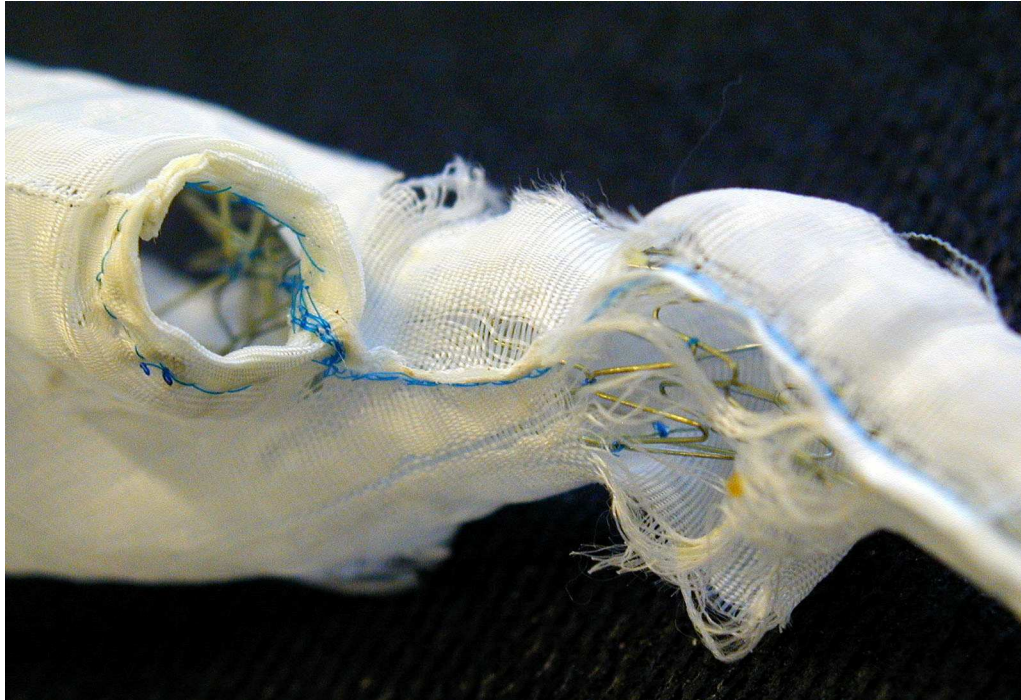
Abb. 10: Nahtruptur mit großem Defekt am rechten proximalen Schenkel (Explantat 343)

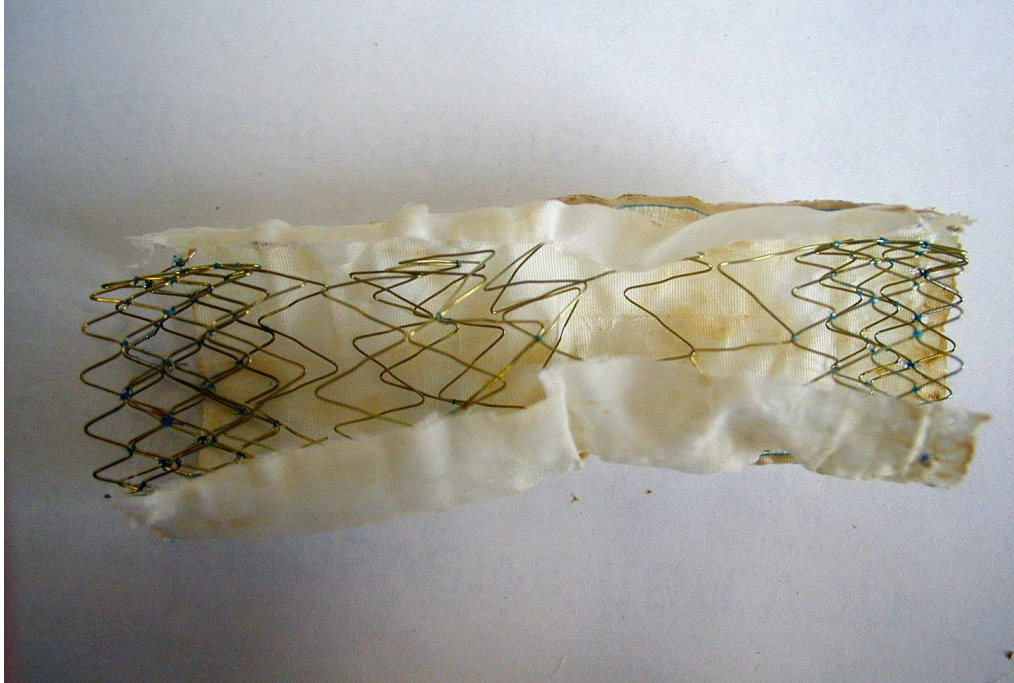
Abb.12: Instabilität bei disloziertem Prothesenkörper (Explantat 327)

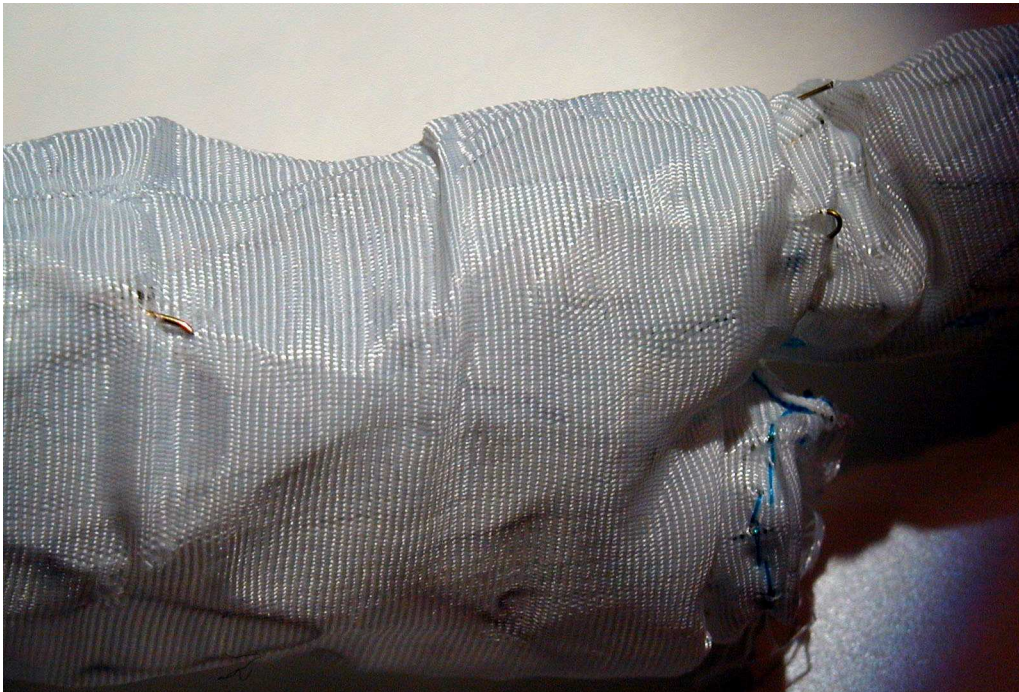
Abb.13: Durchspießungen an Hauptkörper und Ansatzbereich des rechten Beinchens durch Drahtbrüche sowie Durchspießung mit Drahtbogen (Explantat 362)

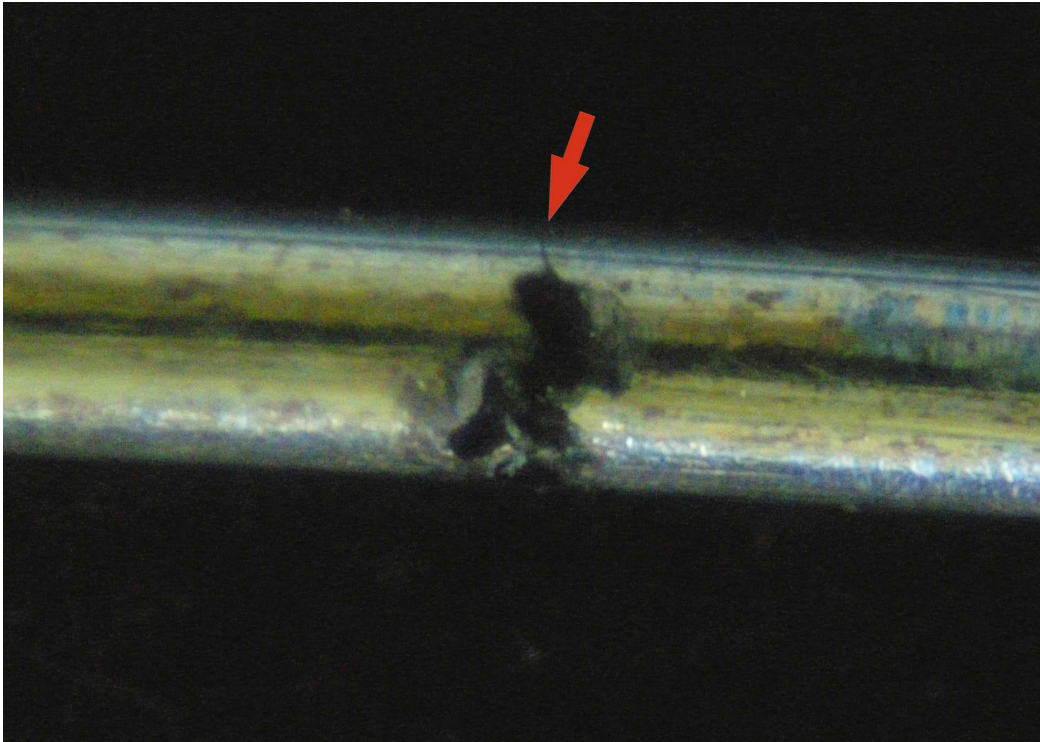
Drahtbrüche zeigten 7 Explantate. Mit Ausnahme von Explantat 342, dessen 2 Frakturen in der Stereomikroskopie glatt erschienen, zeigten sich unregelmäßig geformte Brüche mit nicht zueinander passenden Bruchenden i.S.e. Substanzverlustes; weiterhin weißliches mattes Material im Bruchbereich.

Abb. 20: großer Defekt mit Bruchlinie, ca. 70-fach vergrößert. (Explantat 343)

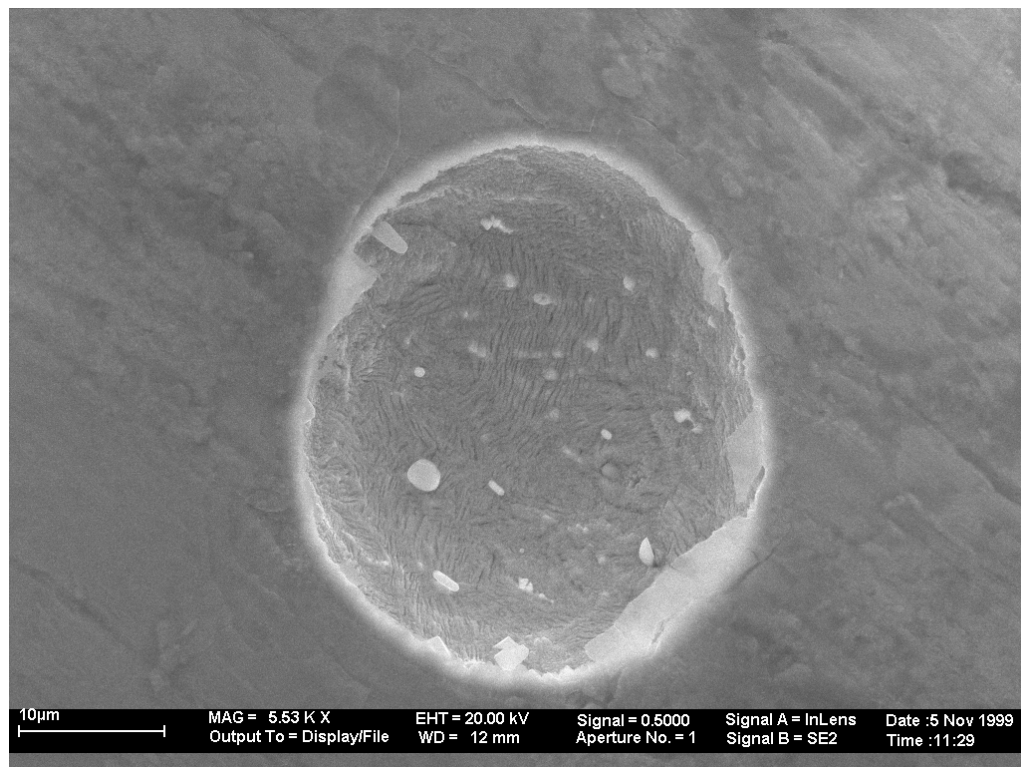
Abb. 28: Loch mit wellenartiger Binnenstruktur, Signalmix 50:50 (Explantat 375)

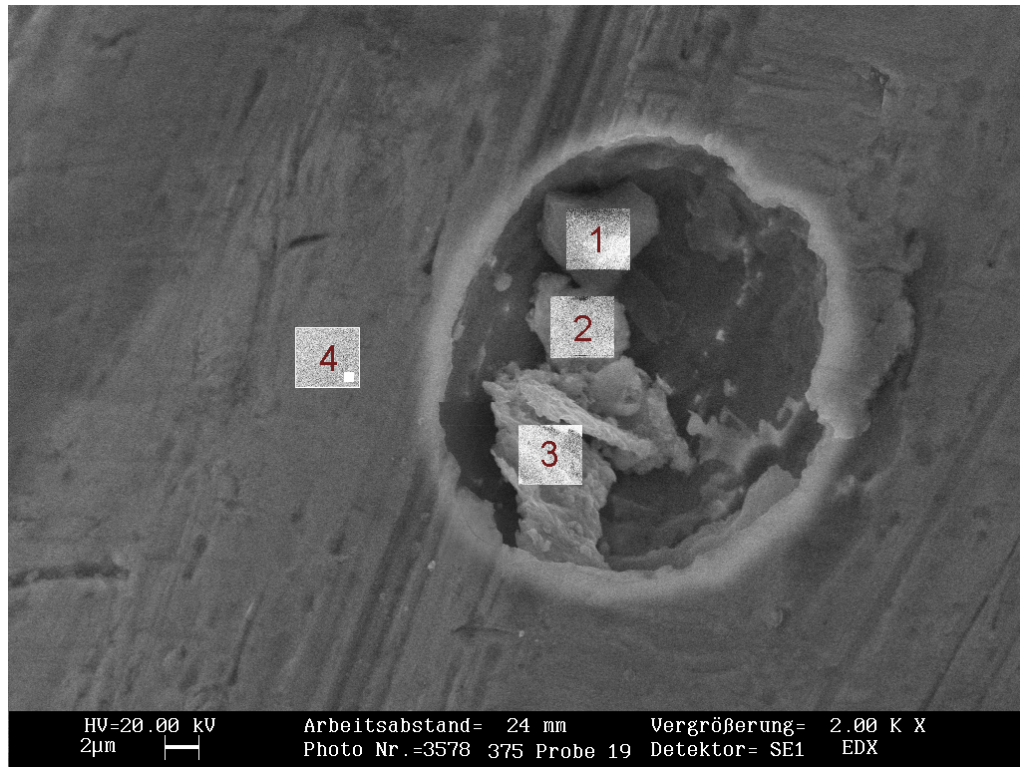
An einem pit im Verlauf einer Dichteminderungszone lies sich Eisen nachweisen. Auf diesen Befund wird in der Diskussion weiter eingegangen werden.

Abb. 54: Korrosionsloch (Explantat 375).

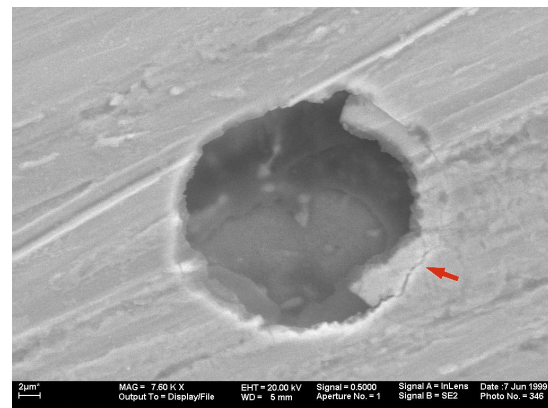
Fortschreiten der Oberflächenkorrosion zu bizarren Formen durch Verschmelzung von Löchern oder Ausbreitung

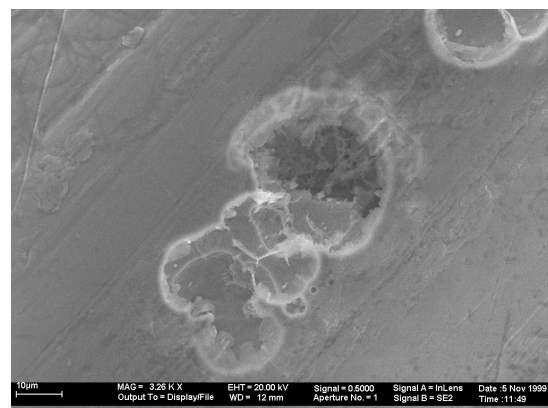
Entstehung großer Defekte
