UNIVERSITÄTSKLINIKUM HAMBURG-EPPENDORF

Institut für Osteologie und Biomechanik

Klassifikation von Frakturen bei Oberflächenersatz am Hüftgelenk

Dissertation

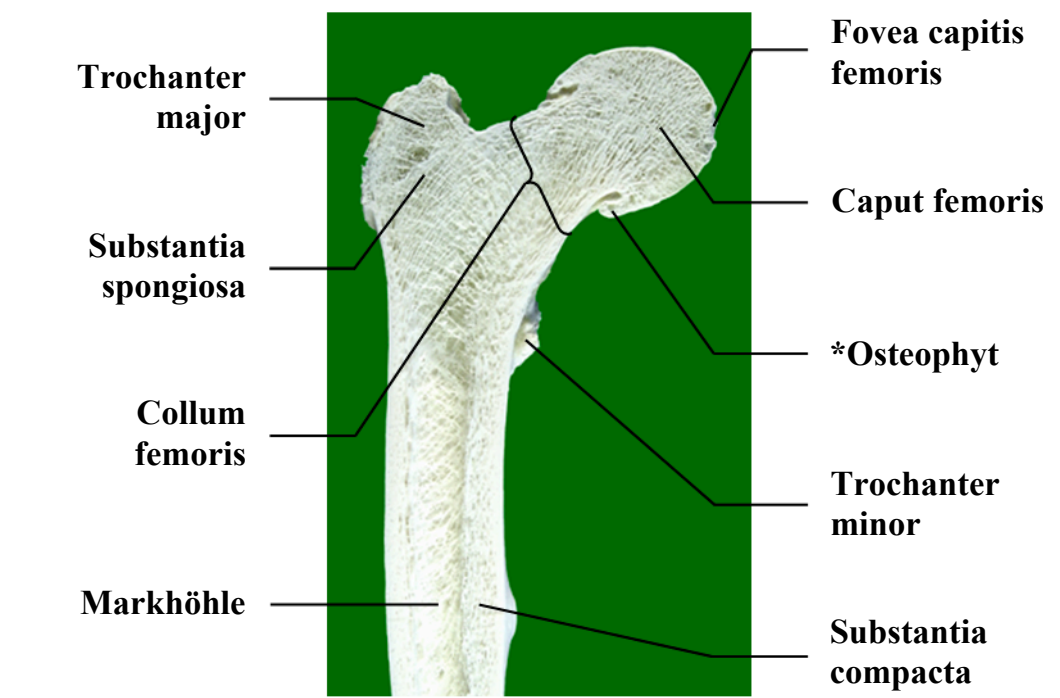
Abbildung 1. Anatomie des proximalen Femur. Frontalschnitt. *Osteophyt - kein Normalbefund – sondern eine degenerative knöcherne Veränderung eines, wie hier dargestellten, arthrotischen Gelenks. CCD 118°. Coxa vara.

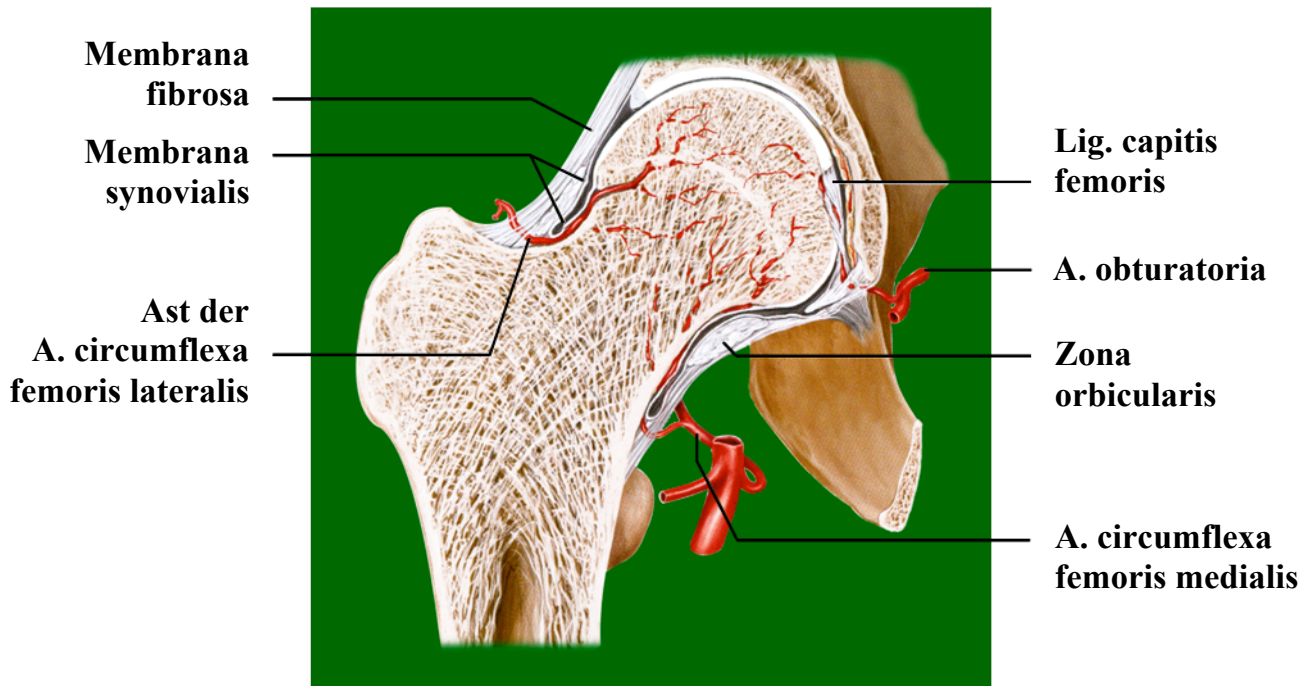
Abbildung 2. Blutversorgung des proximalen Femurs. Frontalschnitt. Der erste Versorgungsweg erfolgt über intraossäre Blutgefäße. Der zweite Versorgungsweg läuft über den R. acetabulares der A. obturatoria, welcher im Lig. capitis femoris zum Hüftkopf verläuft.*

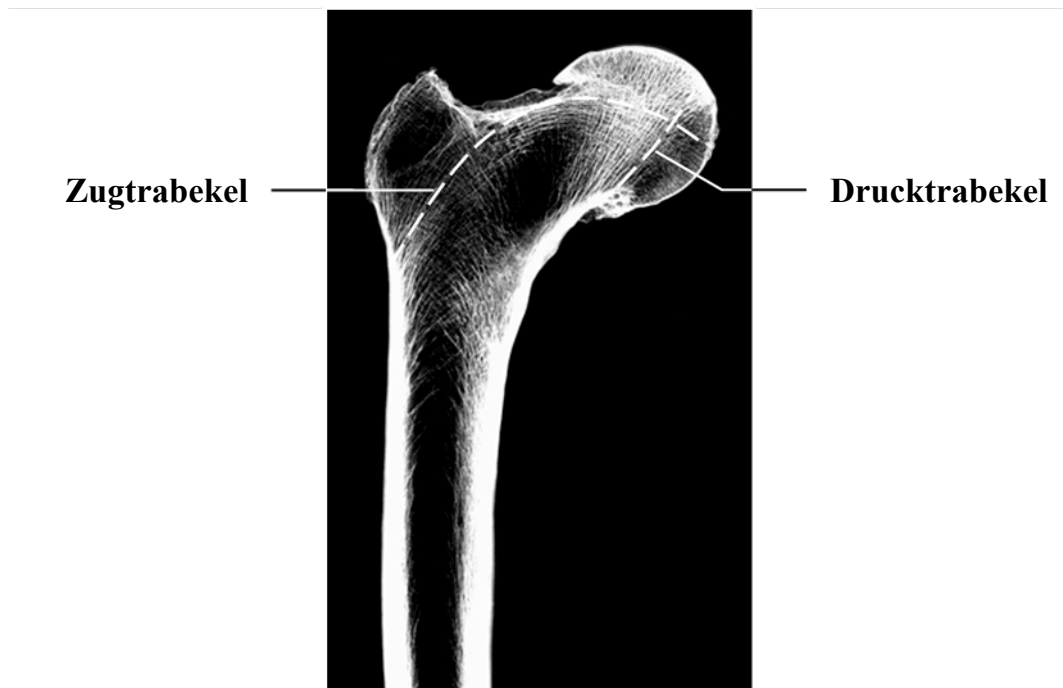
Abbildung 4. Kontaktradiografie eines proximalen Femurs. Schematisch weiß sind die Verläufe von Zug- und Drucktrabekeln dargestellt. Der CCD Winkel beträgt 118° . Es handelt sich um eine Coxa vara, bei welcher vermehrt Zugtrabekel zu beobachten sind.

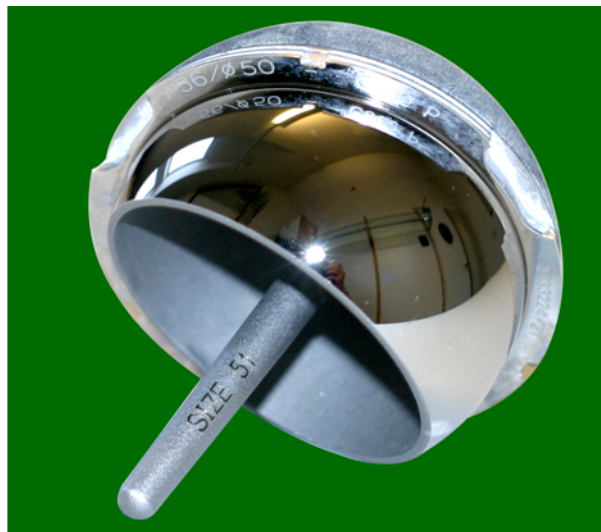
Abbildung 11. Aktuelles Modell einer Kappenendoprothese; *Articular Surface Replacement (ASR)*, DePuy Orthopaedics.

Derzeit vermarkten weltweit zehn Großunternehmen eigene Designs unterschiedlicher Kappenendoprothesen. Gemeinsam ist allen, dass sowohl Pfanne als auch Kappe aus Metall bestehen; die Femurkomponente überwiegend mit Zement am Knochen fixiert wird und einen mittleren Führungsstab besitzt (Abbildung 11). Wesentliche Unterschiede existieren im Design der Pfanne und deren Fixierung im Becken wahlweise mit oder ohne Zement.

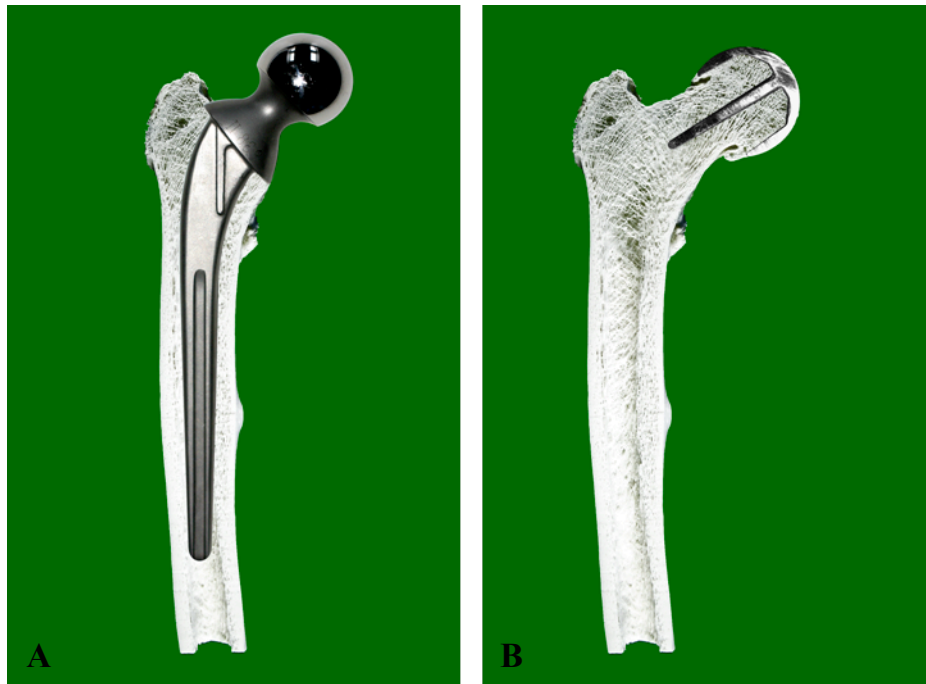
Abbildung 12. (A-B) Schematische Darstellung des Knochenverlustes im Vergleich der beiden Prothesenformen. Im Gegensatz zur Implantation einer Total-Endo-Prothese (A) bleiben der Schenkelhals und ein Großteil des Hüftkopfes bei der Kappenendoprothese (B) erhalten. Dieser Knochensubstanzerhalt stellt einen wesentlichen Vorteil bei später möglicherweise notwendigen Revisionsoperationen dar. Beide Präparate sind ohne Zementierung veranschaulicht (Mazeriertes Knochenpräparat).

Girard et al. beschreiben 2006 in einer biomechanischen Analyse des Hüftgelenks entscheidende Vorteile der Kappe gegenüber einer herkömmlichen TEP. Zunächst wird erheblich mehr Knochensubstanz erhalten, was eine spätere Revision vereinfacht (Abbildung 12)⁹.

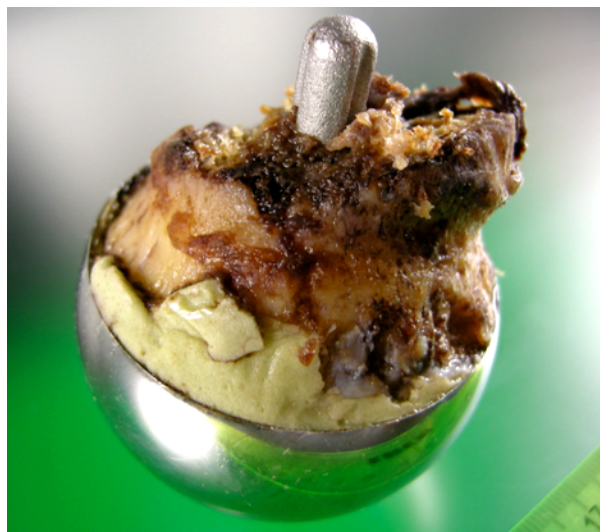
Abbildung 13. Nativpräparat einer durch Fraktur versagten Kappenendoprothese.

Die Versagensfälle (Femurkopf mit acetabulärer Pfanne) wurden nach Revision in gepufferter 4%iger Formalinlösung fixiert, um eine Gewebedestruktion zu vermeiden. Anschließend wurden beide Präparate, mit den Patientendaten, dem Krankheitsverlauf des Patienten, prä- und postoperativen Röntgenaufnahmen, sowie Informationen über die Operationstechnik, die Zementierungstechnik und -material in das biomechanische Institut der Technischen Universität Hamburg-Harburg gesandt. Nach tribologischer Vermessung der Kappe zur Ermittlung des Verschleißausmaßes wurden die Kappenendoprothesen in das Institut für Osteologie und Biomechanik des Universitätsklinikums Hamburg-Eppendorf weitergeleitet (Abbildung 13).

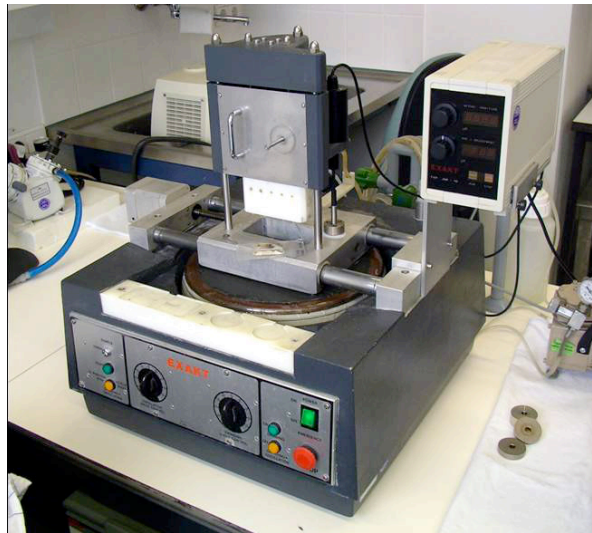
Abbildung 20. Das Tellerschleifgerät diente zur Erstellung des 300 μm dicken Schliifpräparats.

über eine Unterdruckhalterung eingespannt wurde (Abbildung 20), konnte die später zu untersuchende Seite planparallel geschliffen werden. Danach mussten die Präparate für zwölf Minuten in einer Wärmekammer getrocknet werden, um die folgende Verklebung optimal garantieren zu können. Auf der zuvor neu entstandenen planparallelen Fläche wurde ein zweiter, ebenfalls planparalleler Objektträger geklebt.

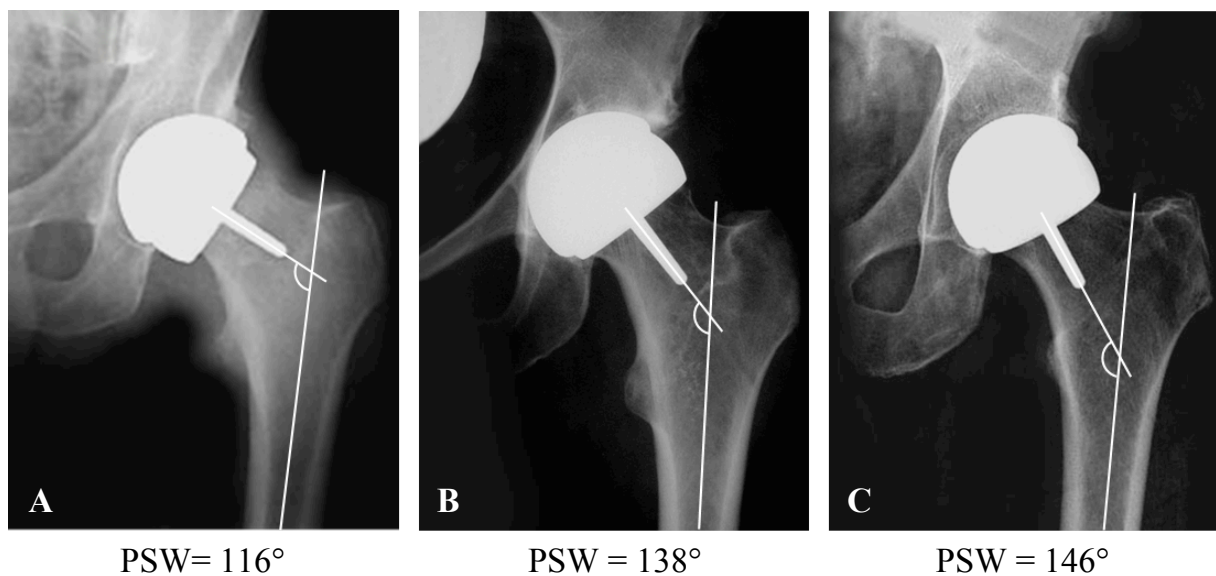
Abbildung 24. (A-C) Postoperative anterior-posteriore Röntgenbilder. Varus - Stellung (A), Neutral - Stellung (B), Valgus - Stellung (C).

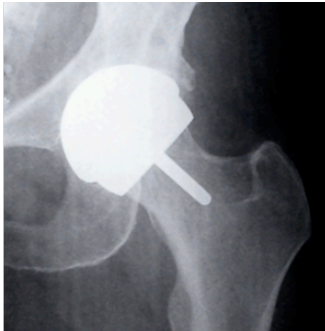
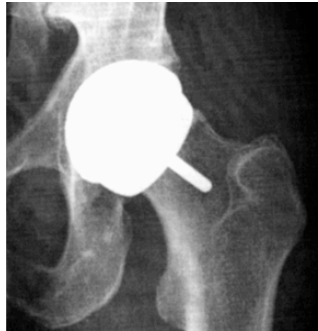
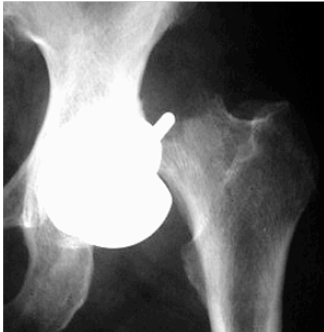
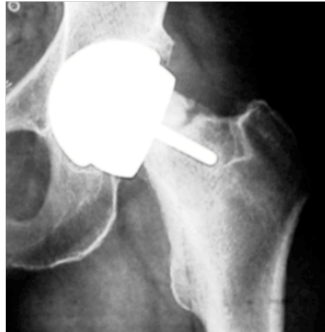
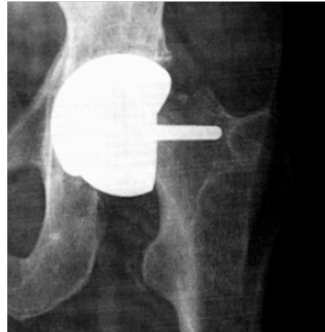
Akut Biomechanisch (Frakturtyp A)	Akut Post- Nekrotisch (Frakturtyp B)	Chronisch Biomechanisch (Frakturtyp C)
Postoperativ

Abbildung 30. Schematische Darstellung der identifizierten Frakturmuster. Anhand der Röntgenbilder ist eine Differenzierung der verschiedenen Frakturen nicht möglich. Die Betrachtung verdeutlicht die Notwendigkeit einer histologischen Analyse, die Frakturtypen zu unterscheiden. Die Klassifikation basiert auf makroskopischen, kontakt-radiografischen und histopathologischen Kriterien.

Basierend auf den zuvor definierten histologischen Kriterien und Reaktionen des Knochengewebes unterhalb der Kappenprothese konnten drei unterschiedliche Frakturmuster identifiziert werden (Abbildung 30).
