Poliklinik für Zahnerhaltung und Präventive Zahnheilkunde  
des Zentrums für Zahn-, Mund- und Kieferheilkunde  
des Universitätsklinikums Hamburg-Eppendorf

## **Veränderungen von Implantatoberflächen durch Reinigungsinstrumente**

Dissertation

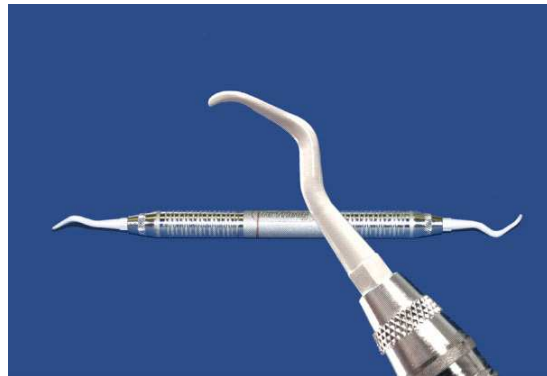
Abb. 4: Kunststoffkürette Hu-Friedy

Die Instrumente (Abb. 3 und 4) sind aus Karbon bzw. Hightech-Kunststoff gefertigte Instrumente, die eine hohe Festigkeit besitzen, um Plaque und Zahnstein am Implantathals zu entfernen, aber nicht so hart sind wie Metallinstrumente. Sie besitzen zwei unterschiedlich gebogene Arbeitsenden mit einer schabend arbeitenden Arbeitsfläche, die den Gracey-Küretten ähnlich ist. Die Karbon-Kürette ist aus einem Stück gefertigt, während die Arbeitsenden der Kunststoff-Kürette beidseits in einen Metallgriff geschraubt werden. Die Kürette wurde mit ihrem Arbeitsende parallel zur Oberfläche angesetzt und schabend mit leichtem Druck (0,1-0,2N) tangential entlang der Plättchenoberfläche gearbeitet. Um alle Bereiche der Plättchenoberfläche zu erreichen, mussten diese Arbeitszüge mehrfach mit kleinen, überlappenden Bewegungen wiederholt werden. Sobald der Kürettenansatz stumpf war, wurde ein neuer verwendet.

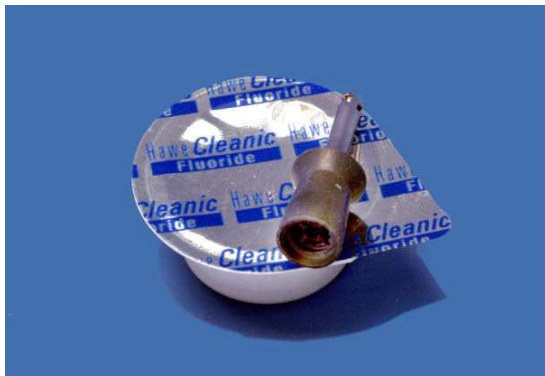
Abb. 5: Gummipolierer Hawe Neos

Der kelchförmige Gummipolierer (HaweNeos) wird mit Polierpaste speziell für die Reinigung der Titanoberfläche angeboten (Abb. 5). Er wurde im grünen Winkelstück bei einer Umdrehung von 10.000 U/min ohne Wasserkühlung, aber mit Polierpaste und tropfendem Wasser betrieben. Der Gummikelch wurde tangential zur Implantatoberfläche hin- und hergeführt, bis die gesamte Titanoberfläche gereinigt war. Jedes Titanplättchen wurde mit einer Pinzette so fixiert, dass der Gummipolierer die gesamte Oberfläche erreichen konnte. Anschließend wurde die Polierpaste und Reste des Gummipolierers gründlich mit Wasser abgespült.

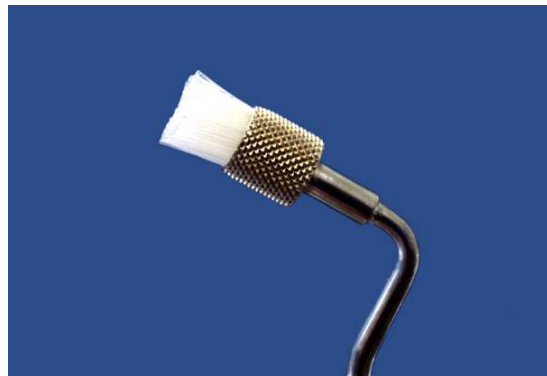
Abb. 6: SonicSys Prophylaxebürste

Prophylaxebürsten stehen rotierend und schwingend zur Verfügung. Hier wurde die schwingende, schallgetriebene Prophylaxebürste SonicSys mit geradem, kompaktem Bürstenfeld getestet (Abb. 6).

Die Prophylaxebürste wird in ein Transferteil geschraubt, das in das Handstück des Airscalers eingesetzt wird. Die Prophylaxebürste wurde ohne Polierpaste und mit Wasserkühlung benutzt. Mit der Prophylaxebürste wurde möglichst vertikal mit rüttelnden Bewegungen über die Oberfläche gearbeitet, wobei das Plättchen mit einer Pinzette fixiert wurde.

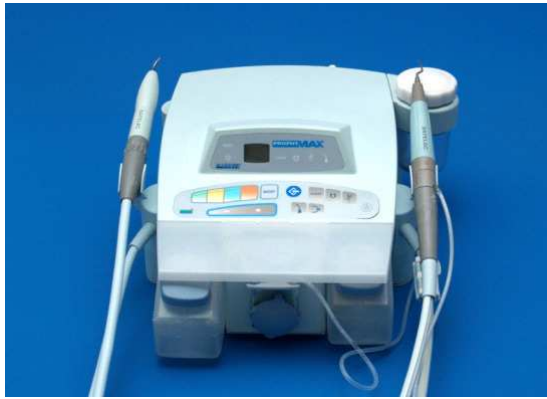
Abb. 8a: Prophy Max-Gerät

Die ultraschallgetriebenen Geräte arbeiteten nach dem piezoelektrischen System und in einem Frequenzbereich von 28 bis 32 kHz. Es handelte sich um das Prophy Max-Gerät der Firma Acteon (Abb. 8 a und b) sowie Piezo Master 400 der Firma EMS (Abb. 9 a und b).

Das ProphyMax Kombi-Gerät mit Ultraschallgenerator und Airpolishing hat ein autoklavierbares Suprasson II-Handstück für alle Ultraschallanwendungen. In dieser Studie wurde nur der Ultraschall-Teil des Gerätes genutzt. Auf das Handstück wurde die Karbonspitze PH 1 zur Implantatreinigung geschraubt. Sie ist in Form eines Scalers gestaltet (Abb. 8 a und b).

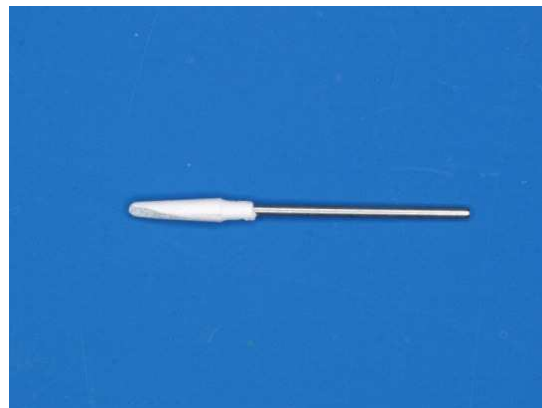
Abb. 9b: PI-Spitze

Das Piezon Master 400-Ultraschallgerät wurde mit dem PI-Instrument betrieben. Die Arbeitsspitzen sind mit PEEK-Kunststoff beschichtet und gerade geformt (Abb. 9 a und b). Die PI-Arbeitsspitze wurde unter Wasserkühlung tangential horizontal an der Plättchenoberfläche mit sehr leichtem Druck (ca. 0.1N) und überlappenden Bewegungen entlang geführt, bis die gesamte Implantatoberfläche gereinigt war.

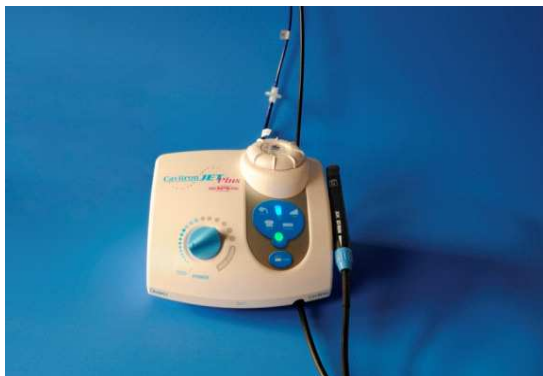
Abb. 11a: DENTSPLY Cavitron Prophy Jet- Gerät

Die DENTSPLY Cavitron™ Prophy JET-Kombinationseinheit beinhaltet ein Ultraschall-Gerät zur Zahnreinigung und ein Gerät zum Airpolishing (Abb. 11 a und b). In dieser Studie wurde nur das Pulver-Wasserstrahlgerät untersucht. Der Druck in der Wasserleitung zum Gerät muss zwischen 172 kPa und 414 kPa betragen. Der Strahlansatz wurde im Handstück montiert. Das Gerät wurde mit dem Clin Pro Prophy Powder zur subgingivalen Anwendung befüllt, vorher war das Gerät von vorherigem Pulver vollständig entleert worden, so dass es nicht zur Vermischung von Pulvern kam. Das niedrigabrasive Pulver besteht aus Amino-Acid-Glycin mit einer Partikelgröße von  $<45\text{ }\mu\text{m}$ . Die Strahldüse wurde mit mindestens 2 mm Abstand zur Oberfläche geführt und im 60 bis 90 Grad-Winkel auf die Plättchen-Oberfläche eingestrahlt. Bei der klinischen Anwendung hätte ein flacherer Einstrahlwinkel von 30 bis 45 Grad gewählt werden müssen, um in eine Tasche einzustrahlen. Die Strahldüse wurde solange über die Plättchen-Oberfläche in überlappenden Bahnen bewegt, bis die gesamte Oberfläche abgestrahlt war. Anschließend wurde das verbliebene Pulver mit Wasser gründlich abgespült.

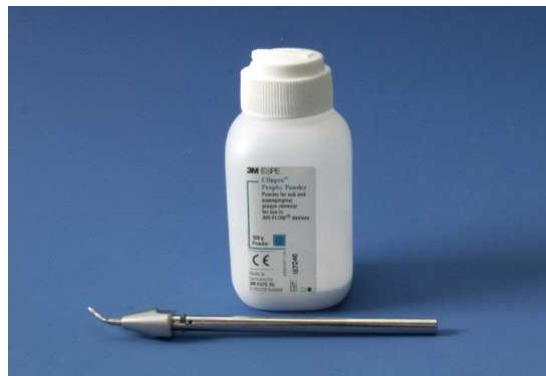
Abb. 11b: Strahlansatz und Strahlmedium zur subgingivalen Anwendung

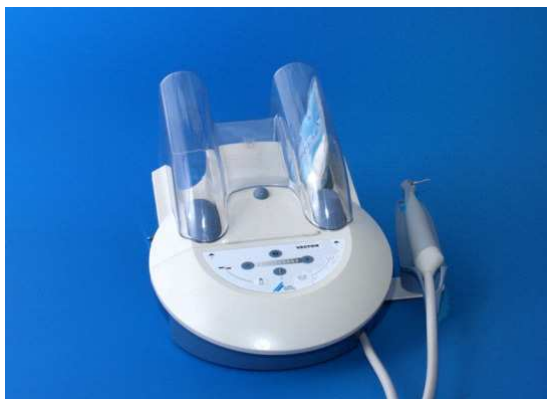
Abb. 10a: Vector-Gerät

Das Vector-Gerät ist ebenfalls ultraschallgetrieben und arbeitet mit einer Schleifsuspension (Abb. 10 a und b).

Die Wirkungsweise des Gerätes sieht vor, dass die Suspension in einem umschlossenen Bereich wie der parodontalen Tasche zu Schwingungen angeregt wird. Im Falle der Implantatplättchen wurden sie mit einer dicken Schicht Suspension benetzt und die vertikalen Instrumentenbewegungen parallel zur Oberfläche durch flächiges Anlegen des paddelförmigen Instrumentes übertragen. Das Instrument wurde drucklos mit kurzen überlappenden Bewegungen über die Oberfläche geführt. Zum Abschluss wurde die Suspension gründlich mit Wasser vom Plättchen abgespült.

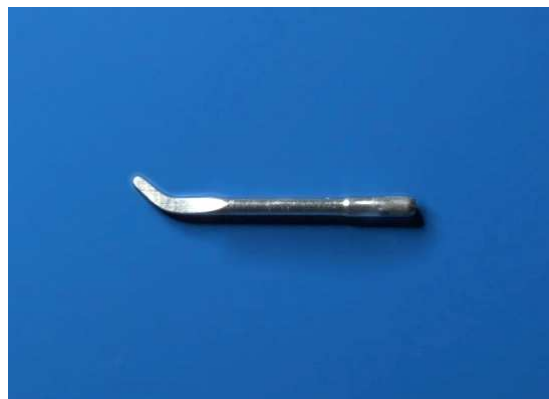
Abb. 10b: RECALL Kürette CFK

In der Untersuchung wurde die Vector-Fluid-Polish-Suspension benutzt. Als Instrument kam die RECALL-Kürette CFK aus dem Tool-Kit Recall (Schwarz) zur Anwendung, die wie ein Hockeyschläger geformt ist, abgeplattet und stumpf. Die Spitze wird unterhalb des schwingenden Ringes im Handstück montiert. Dieser Ansatz bestand aus Metall. Erst nach Durchführung der Untersuchung wird inzwischen ein Ansatz aus Karbon in gleicher Form angeboten. Dieser stand zum Zeitpunkt der Versuche nicht zur Verfügung.

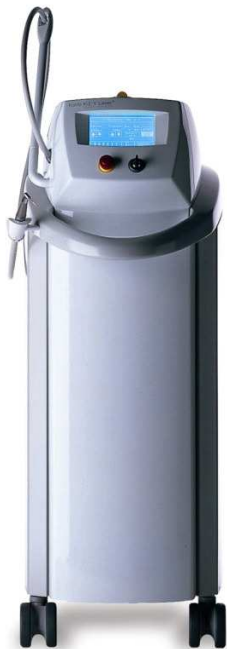
Abb. 12a: Er: YAG Laser, KaVo

Der in dieser Untersuchung verwendete KaVo Key Laser 3 ist ein Er:YAG-Laser (Abb. 12 a und b). Die Sicherheitsvorkehrungen wurden durch Tragen einer Schutzbrille eingehalten.

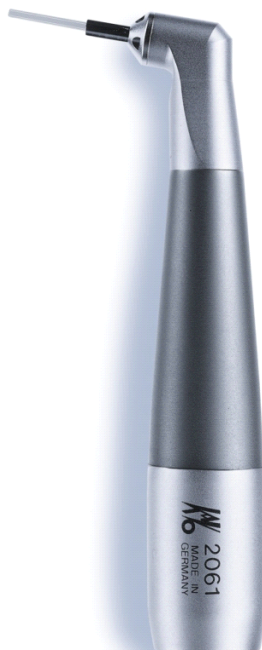
Durch den Lichtkeil am Handstück des Lasers kann das Laserlicht in eine periimplantäre Tasche gestrahlt werden. Alternativ zum Lichtkeil steht ein Kegelstumpfansatz für die flächige Anwendung, wie in dieser Studie, zur Verfügung. Die Versuchsplättchen wurden mit einer Pinzette fixiert und mit dem Kegelstumpfansatzes mit dem Laserlicht von 2940 nm, einer Energie von 100 mJ/puls und einer Pulsfrequenz von 10Hz unter Wasserkühlung beleuchtet. Die Wasserkühlung erfolgte mittels Wasserspray neben die Laserspitze. Der Laseransatz wurde ca. 1mm zur Implantatoberfläche unter direkter Einstrahlung gehalten und in überlappenden Bahnen über die Plättchenoberfläche geführt, bis die gesamte Oberfläche beleuchtet war. Anschließend wurden die Plättchen mit Wasser zur Entfernung gelöster Bakterienreste abgespült.

Abb. 12b: Laser-Handstück mit Lichtkeil

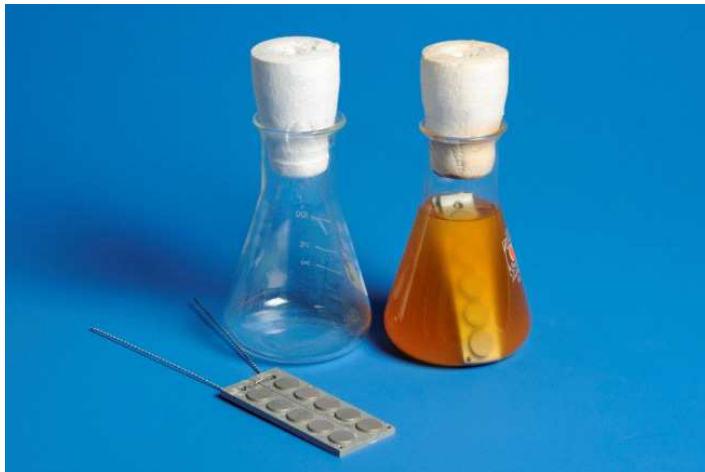
Die Plättchen wurden auf Trägern mit Kunststoff fixiert, die in Flaschen mit Bakteriensuspension und Nährbouillon eingehängt wurden (Abb. 13).

Abb. 13: Titan-Plättchen auf Trägern, Flaschen mit Bakteriensuspension und Nährbouillon

Als Bakterienstamm wurde *Streptococcus mutans* gewählt. Fünf Plättchen passten auf einen Träger, von denen zwei Rücken an Rücken in eine Flasche gehängt wurden. Täglich wurde der Suspension Nährlösung zugegeben. Es wurde darauf geachtet, dass die vier Oberflächen in jeweils unterschiedlichen Positionen auf dem Träger fixiert waren.

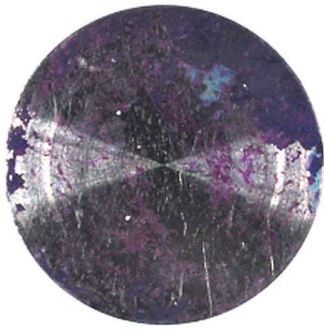
Mikroskopische und lichtmikroskopische Darstellung der Implantatoberfläche nach Reinigung mit der Kunststoff-Kürette (Vergrößerungsfaktor 200fach):

Abb. 20 a und b: Strukturpolierte Oberfläche

Zusammenfassung: Die Darstellung der strukturpolierten Oberfläche nach der Reinigung mit der Kunststoff-Kürette stellt Unebenheiten in der leichten Rillenstruktur dar. Die geätzte Oberfläche erscheint am besten gereinigt und dabei in ihrer Struktur unverändert. Dagegen sind die nur gestrahlten und gestrahlt-geätzten Oberflächen so von Biofilm überlagert, dass ihre Strukturierung nicht mehr erkennbar ist, aber auch nicht typisch beschädigt worden sein kann.

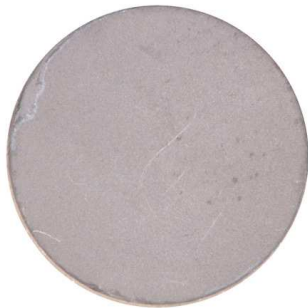
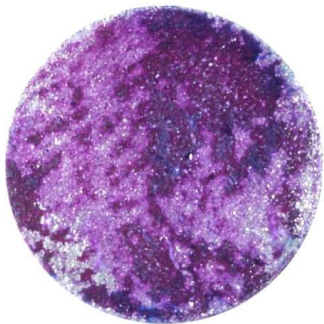
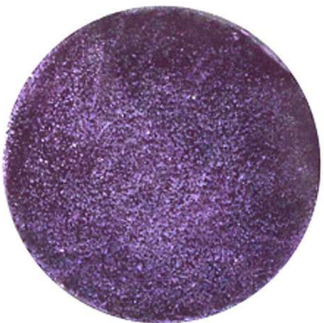
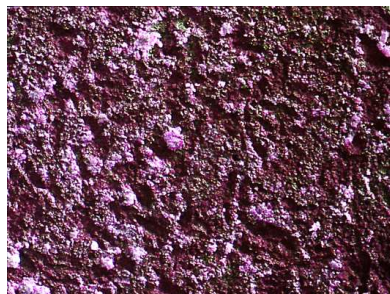
Die makroskopische und lichtmikroskopische Betrachtung der Implantatoberflächen nach Reinigung mit der Kunststoff-Kürette ist für die verschiedenen Oberflächen in den Abb. 20 bis 23 gezeigt. Auch nach Bearbeitung mit der Kunststoff-Kürette waren die Rückstände des Biofilms auf größeren Arealen aller Oberflächenstrukturen sowohl makroskopisch als auch mikroskopisch sichtbar angefärbt. Die scalende Arbeitsweise des Instruments ist auf den strukturpolierten und geätzten Oberflächen nachvollziehbar und hat makroskopisch zu längeren Kratzspuren auf der

Abb. 21 a und b: Nur geätzte Oberfläche

Abb. 22 a und b: Nur gestrahlte Oberfläche

Abb. 23 a und b: Gestrahl-geätzte Oberfläche

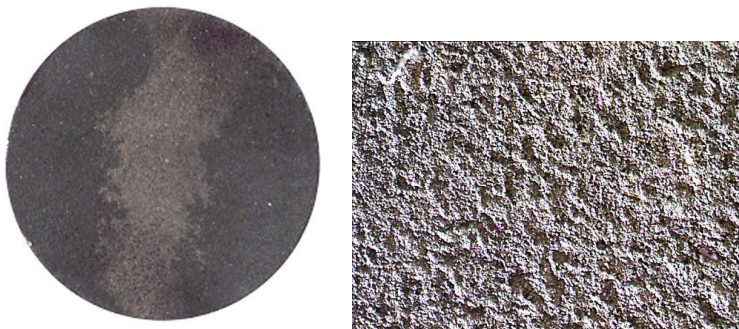
Abb. 49 a und b: Gestrahlt-geätzte Oberfläche

Insgesamt konnte der Gummipolierer in Abhängigkeit von seiner Abrasivität gerade auf rauen Oberflächen eine Aufrauung bewirken. Beschädigungen sind besonders in Form von Strukturänderungen auf der strukturpolierten Oberfläche zu beobachten. Augenfällig sind viele verbliebene Gummipartikel auf allen Oberflächen. Reste der Polierpaste waren nicht sichtbar. Die Reinigungswirkung war unbefriedigend.

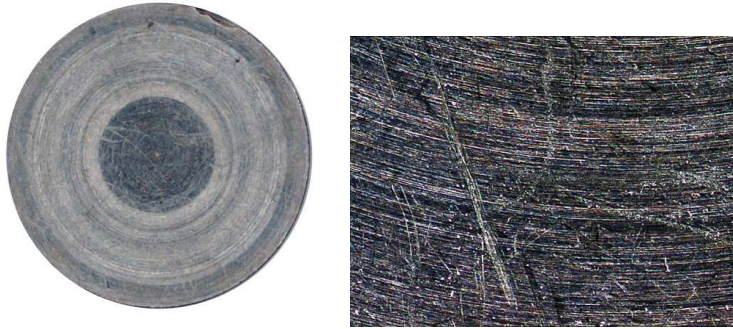
Beachtungswert war, dass die PI-Spitze auf allen Oberflächen außer der gestrahlten eine relativ gute Reinigung erzielte. Rückstände des Biofilms sind jedoch angefärbt und deutlich zu sehen. Die strukturpolierte Oberfläche weist die Bearbeitungsspuren sowohl makroskopisch als auch mikroskopisch auf. Auf der gestrahlt-geätzten Oberfläche erscheinen mikroskopisch kristallisierte bakterielle Rückstände, die über die gesamte Fläche verteilt sind. Die gestrahlte Oberfläche wirkt abgeplattet.

Abb. 84 a und b: Strukturpolierte Oberfläche

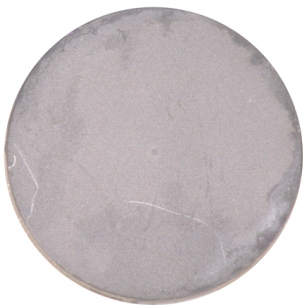
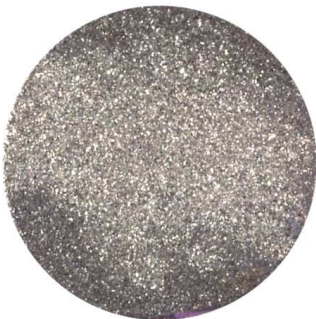
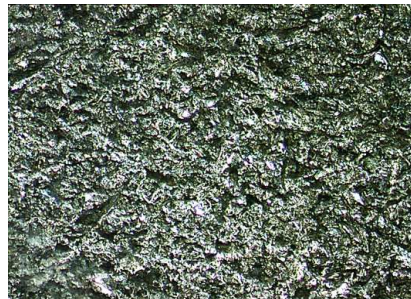
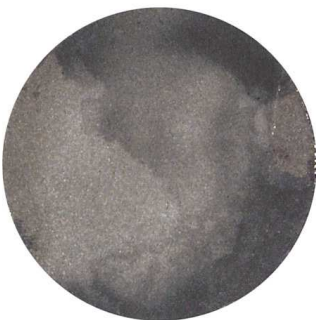
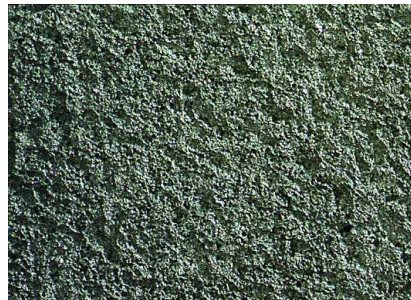
Die mikroskopische und lichtmikroskopische Betrachtung der Implantatoberflächen nach der Reinigung mit dem Airpolishing ist für die verschiedenen Oberflächen in den Abbildung 97 bis 100 gezeigt.

Abb. 98 a und b: Nur geätzte Oberfläche

Abb. 99 a und b: Nur gestrahlt Oberfläche

Abb. 100 a und b: Gestrahlt-geätzte Oberfläche

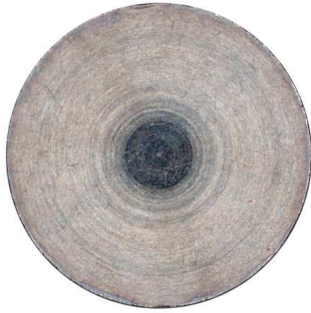
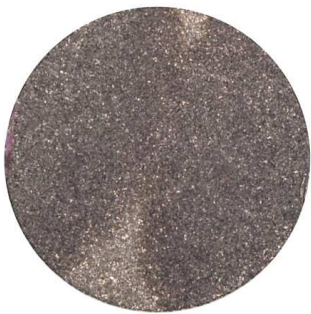
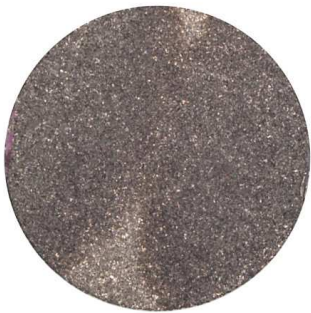
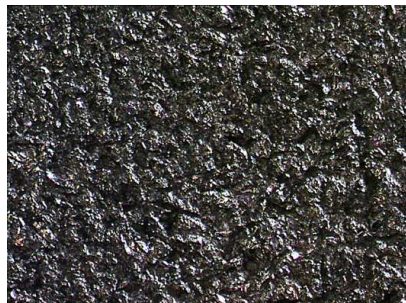
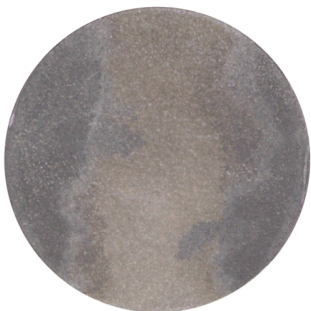
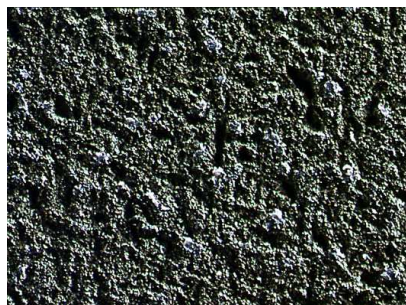
Im Vergleich zu anderen untersuchten Instrumenten konnte das ProphyMax-Gerät alle vier Oberflächen recht gut reinigen. Makroskopisch sind keine Rückstände des Biofilms verblieben. Mikroskopisch wurden allerdings teilweise Reste des Biofilms festgestellt. Die Arbeitsspuren der Instrumente waren auf keinen der vier Oberflächen makroskopisch zu sehen.

Abb. 110 a und b: Strukturpolierte Oberfläche

Abb. 111 a und b: Nur geätzte Oberfläche

Abb. 112 a und b: Nur gestrahlte Oberfläche

Abb. 113 a und b: Gestrahlt-geätzte Oberfläche

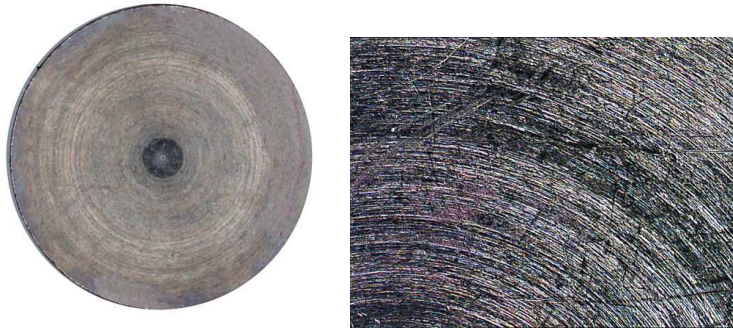
Insgesamt war die Reinigungsfähigkeit des Vector-Geräts nur auf der strukturpolierten Oberfläche zufriedenstellend. Auf den gestrahlten und gestrahl-geätzten Oberflächen hinterließ es Reste von Biofilm und Schleifmedium. Die Veränderung der strukturpolierten und gestrahlten Oberflächen durch die Bearbeitung war augenfällig, wenn sich auch die Rauigkeit nur wenig veränderte. Demzufolge ist das Beschädigungspotenzial der Methode bei nicht optimaler Reinigung mit dem Metallinstrument in Betracht zu ziehen.

Abb. 123 a und b: Strukturpolierte Oberfläche

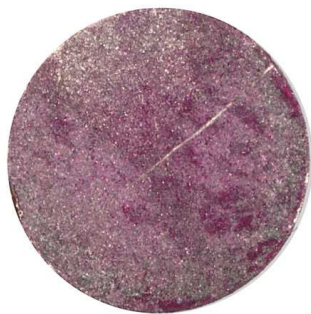
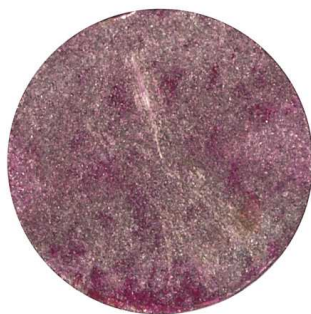
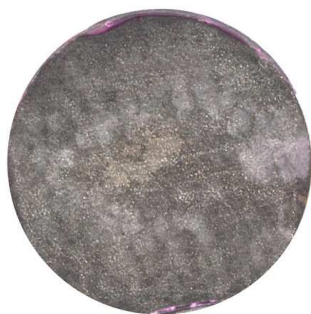
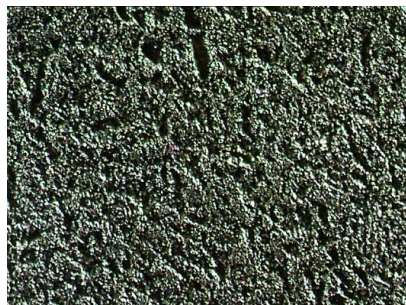
Abb. 137 a und b: Nur geätzte Oberfläche

Abb. 138 a und b: Nur gestrahlte Oberfläche

Abb. 139 a und b: Gestrahlt-geätzte Oberfläche
